# **ZÁPIS**

## **O PODROBNÉ PROHLÍDCE OK**

**č. 697 / 18**

| <b>Objekt</b> | Stožár Knyk | | |

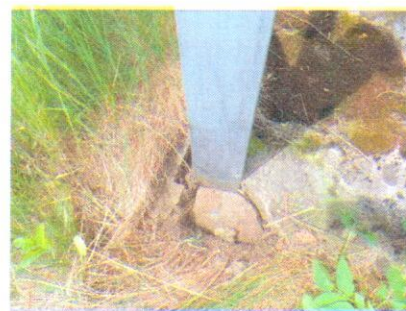
- Závada č. 1** poškozená ŽB patka u jednoho nárožníku (viz obr.) a mech na povrchu ŽB patky,

*Odstranit mech z povrchu patky a provést sanaci ŽB patky v místě poškození.*

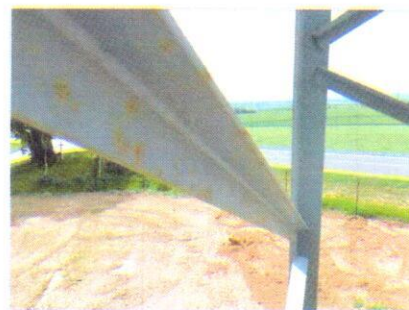
- Závada č. 3** místně na OK prostupuje povrchová koroze, viz obr.

*Doporučujeme provést obnovu ochranného nátěru v místech poškození.*

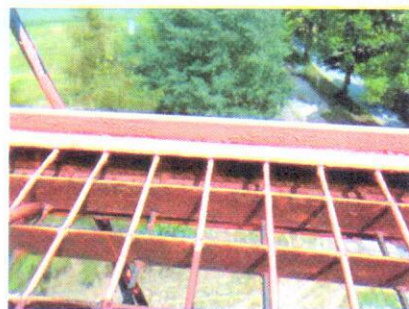
- Závada č. 4** koroze roštu vrcholové plošiny převážně v místě uložení – korozní úbytek materiálů 10 %, viz obr.

*Doporučujeme odborně obnovit ochranný nátěr nebo rošty vyměnit.*

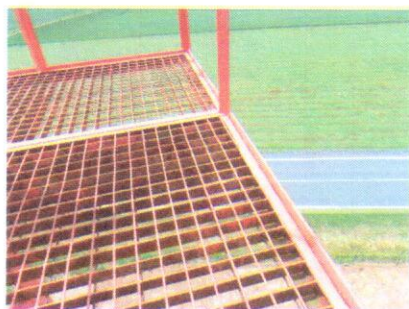
- Závada č. 5** nedostatečné zajištění (pouze drát) poklopu v otevřeném stavu při průlezu otvorem plošinky

*Doplnit háček nebo jiné zajištění poklopu pro bezpečnější průlez.*
