| <b>Znalecký posudek - Ocenění</b> |
| 846-49/2021 |

**Znalecký posudek  
o stanovení výše majetkové újmy a zůstatkové hodnoty osobního vozidla  
Škoda Octavia 2.0  
B-79367, reg. zn.: 8B0 2821  
VIN: TMBCE61Z3D20588100**

ve věci stanovení výše majetkové újmy a zůstatkové hodnoty osobního vozidla tovární značky Škoda Octavia 2.0, reg.zn.: 8B0 2821, VIN: TMBCE61Z3D20588100, po dopravní nehodě, ke které došlo dne 20.07.2021 při střetu s osobním automobilem Ford Escort.

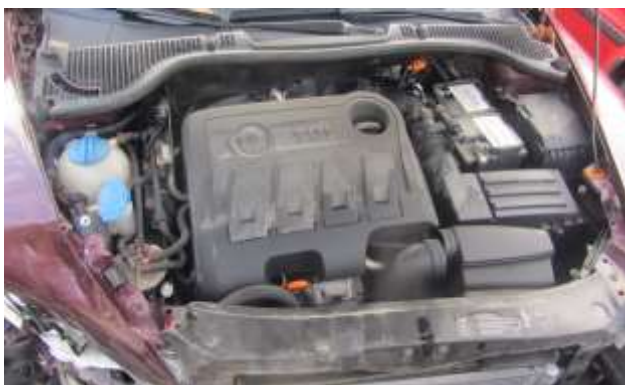
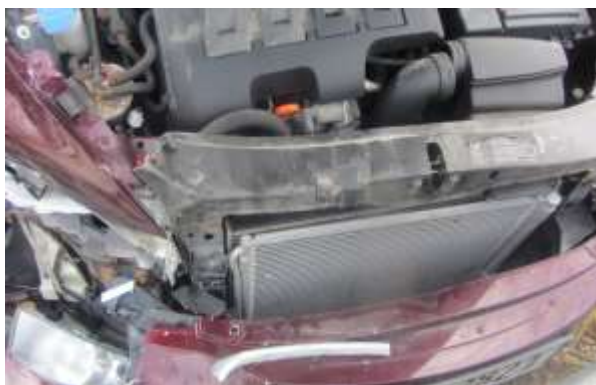
- a) Jedná se o vozidlo s proběhem kilometrů 226 tisíc
- b) Při havárii vozidla došlo:
  - k deformaci chladiče klimatizace – nutná výměna
  - poškození nádobky ostřikovače – nutná výměna
  - ostatní části motoru nepoškozené
- c) Opotřebení motoru odpovídá stáří vozidla a počtu ujetých kilometrů

***Technický stav skupiny motoru odpovídá stáří a počtu ujetých kilometrů.  
Vzhledem k zjištěným poškozením byla skupina motoru zatížena 20% srážkou.***

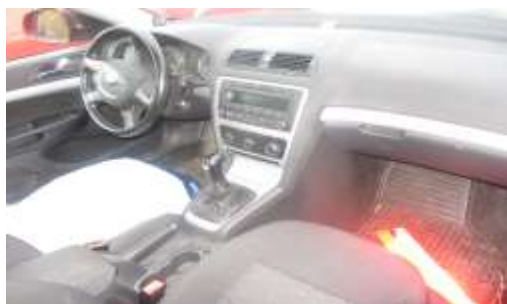
Obrázek č.8

Dané vozidlo je osazeno mechanickou převodovkou. Vizuální kontrolou převodovky, rozvodovky a kloubových hřídelí nebylo zjištěno žádné mechanické poškození. Během dopravní nehody nedošlo k poškození dané skupiny vozidla.

***Technický stav skupiny převodového ústrojí je možno hodnotit jako odpovídající stáří vozidla a počtu ujetých kilometrů.***

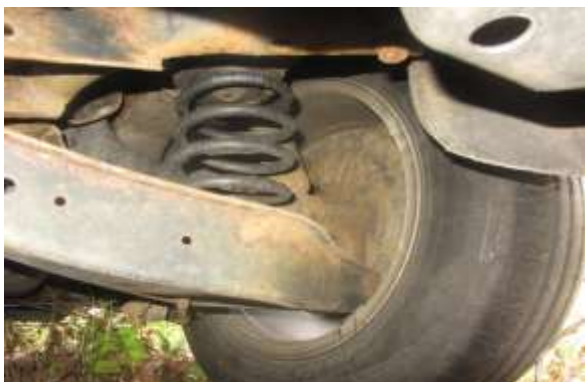
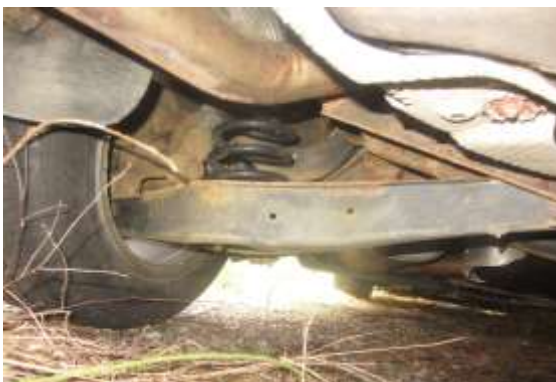
- uložení zadní nápravy bez mechanického poškození
- tlumiče a vinuté pružiny - bez poškození, běžný způsob opotřebení odpovídající počtu ujetých kilometrů
- úkapy ani přídavné sváry nebyly zjištěny
- provozní brzda kotoučová - nejeví známky poruchy nebo poškození

***Technický stav zadní nápravy je možno hodnotit jako odpovídající stáří vozidla a počtu ujetých kilometrů.***

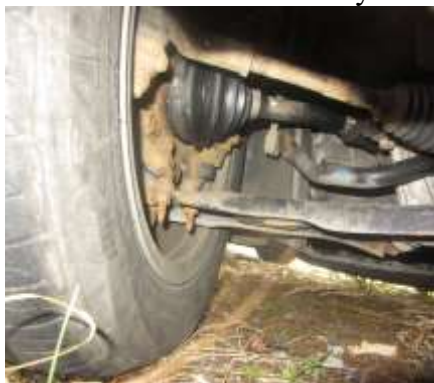
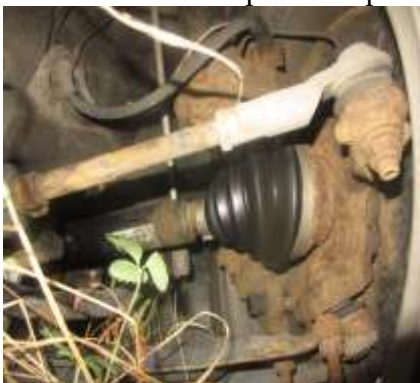
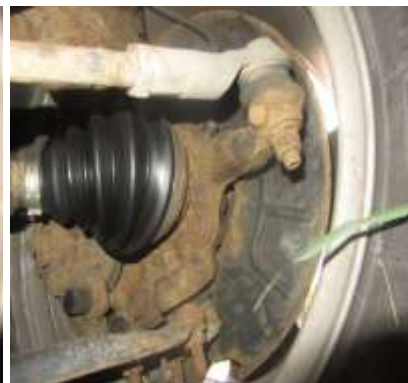
- Dopravní nehodou došlo k porušení správné geometrie kol
- Úkapy ani prolínání náplní nebyly zjištěny.
- Upevnění skupiny bez závad.
- Praskliny ani přídavné sváry nebyly zjištěny.
- Brzdy plně funkční,
- Tloušťka brzdových kotoučů a destiček na přední nápravě dostatečná.

***Technický stav přední nápravy je možno hodnotit jako odpovídající stáří vozidla a počtu ujetých kilometrů. Nutné provedení seřízení geometrie kol.***

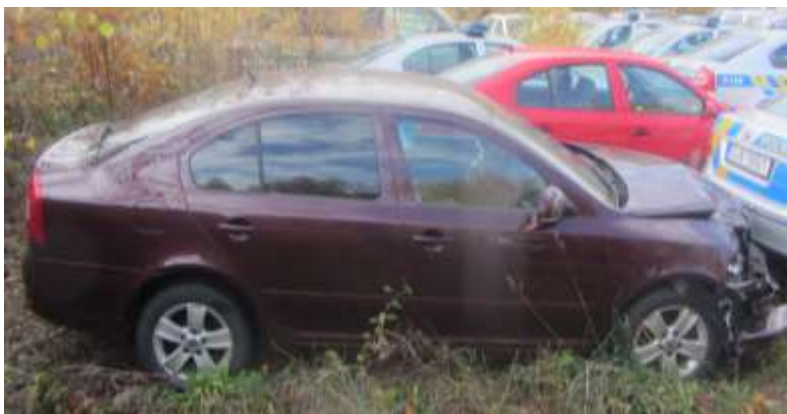
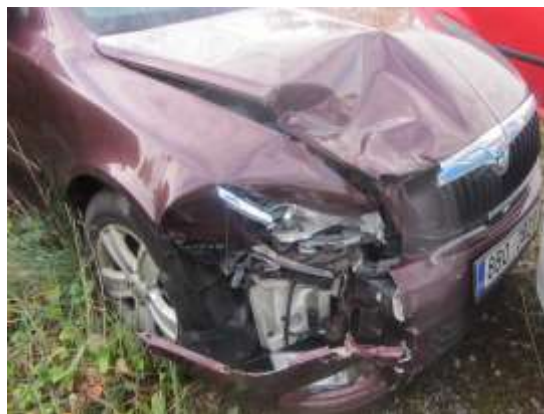
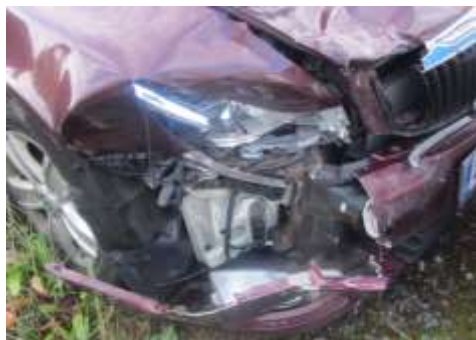
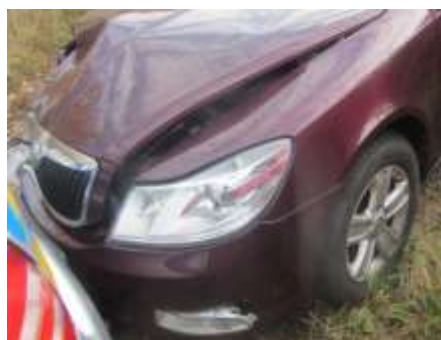
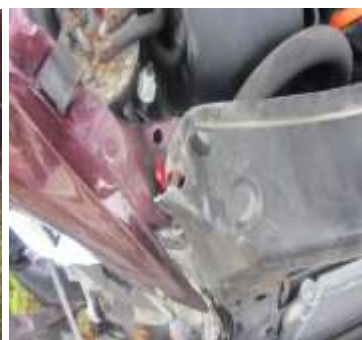
Dopravní nehodou bylo poškozeno:

**- Přední část vozidla**

- Přední kapota
- Přední čelo
- Levý přední blatník
- Pravý přední světlomet
- Přední nárazník
- Výztuha předního nárazníku
- Přední maska
- Přední kapota
- Pravé přední mlhové světlo

**- poškození pravé strany vozidla**

- Pravé držáky
- Pravý přední blatník

*Vzhledem k rozsahu poškození je možno konstatovat, že karoserie vozidla vyžaduje ekonomicky velmi nákladnou opravu.*

*Technický stav skupiny karosérie je vzhledem k rozsahu poškození vyvolaného střetem s osobním automobilem možno hodnotit jako podstatně horší, než který by odpovídal stáří vozidla a počtu ujetých kilometrů.*

*Vzhledem k této skutečnosti je technický stav karoserie zatížen srážkou 70%. Skupina je původní.*

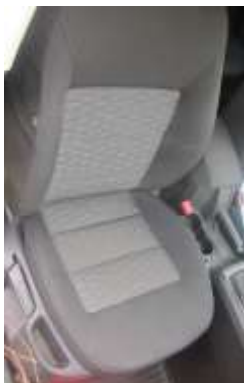
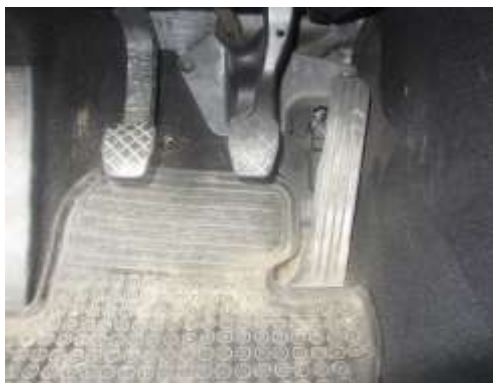
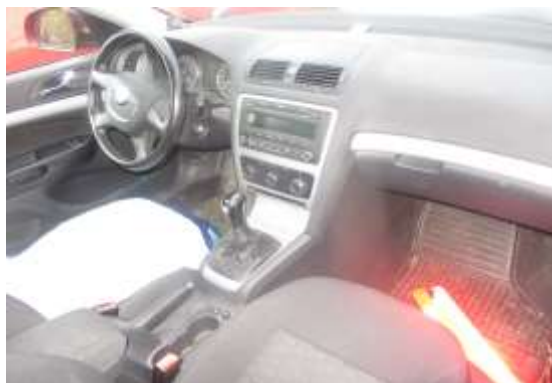
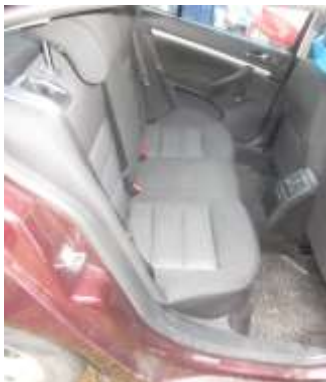
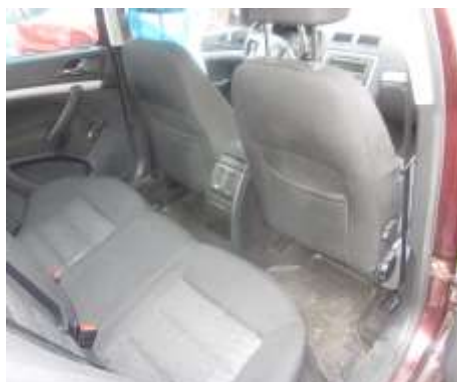
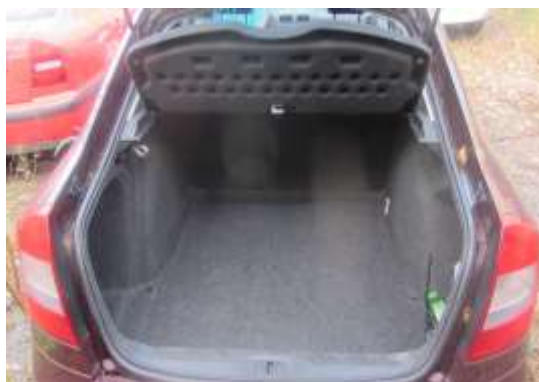
Vizuální kontrolou zjištěno, že dopravní nehodou nedošlo k poškození interiéru vozidla.

Výfukové potrubí, tlumič výfuku a soustava odvodu s povrchovou korozí a netěsnostmi ve spojích.

***Technický stav skupiny výbava karosérie a příslušenství je možno hodnotit jako odpovídající stáří vozidla a počtu ujetých kilometrů.***

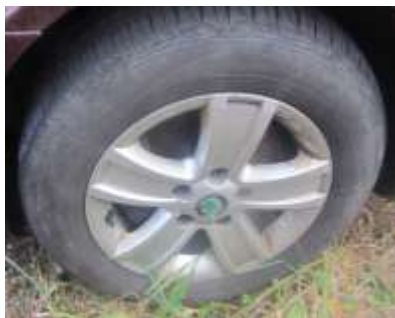
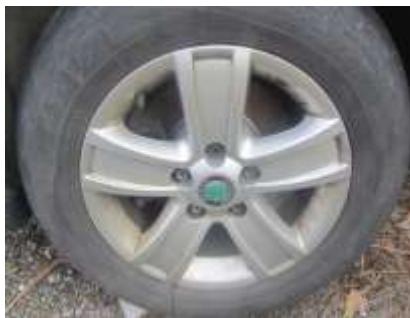
| Pozice | Typ PNEU | Tech.hodnota | |
|---|---|---|---|
| Levá přední | SAVA INTENSA hp<br>195/65 R15 91V | 30% | Bez poškození pneumatiky,<br>výška dezénu 5 mm |

Obrázek č.26 levá přední

Obrázek č.27 levá přední

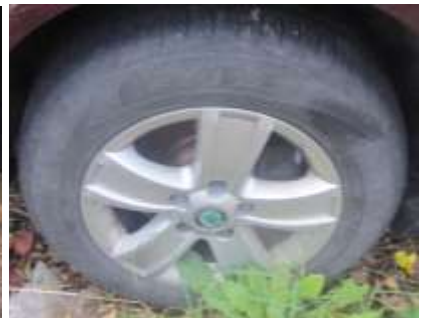
| Pozice | Typ PNEU | Tech.hodnota | |
|---|---|---|---|
| Pravá zadní | SAVA INTENSA hp<br>195/65 R15 91V | 30% | Bez poškození pneumatiky,<br>výška dezénu 5 mm |

Obrázek č.28 pravá zadní

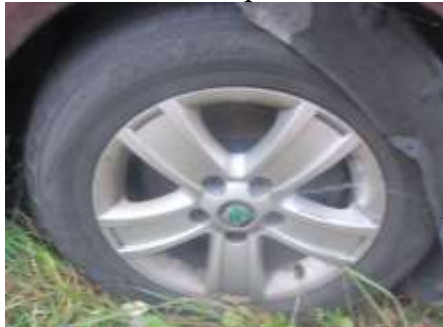
| Pozice | Typ PNEU | Tech.hodnota | |
|---|---|---|---|
| Pravá přední | SAVA INTENSA hp<br>195/65 R15 91V | 30% | Bez poškození pneumatiky,<br>výška dezénu 5 mm |

Obrázek č.29 pravá přední
