## ZNALECKÝ POSUDEK

1185 / 27 / 2019

o stanovení obvyklé ceny motorového vozidla

SUZUKI GRAND VITARA 2.0

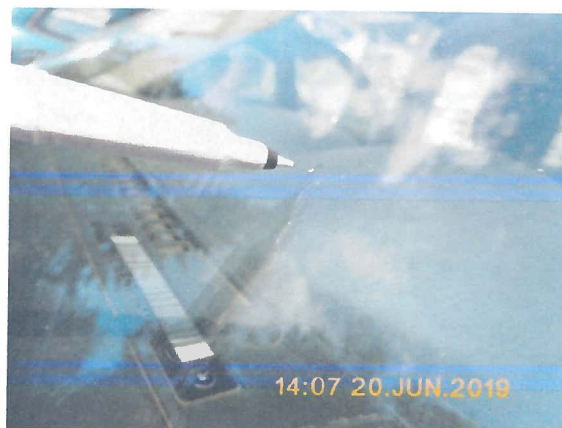
Interiér vozidla je značně poškozený a znečištěný. Čalounění v zavazadlovém prostoru je znehodnocené, jakožto i stropnice. Čalounění sedadel je také velmi znečištěné. Jednotlivé plasty jsou poškrábané a znečištěné. Akumulátor je již nefunkční. Všechna skla vozidla jsou značně poškrábaná, kdy sklo čelní je navíc poškozeno od kamenů. El. instalace v zadní části karosérie je poškozená. Anténa je poškozená a část ji chybí. Přední světlomety jsou znehodnoceny, kdy jejich čirá optika je značně matná a světlu nepropustná. Celkově hodnoceno výbava karosérie je ve špatném stavu, ve stavu horším, než by bylo úměrné době provozu. Vzhledem k již tak nízké technické hodnotě skupiny nejsou pro další výpočty uvažovány srážky z technické hodnoty.

Obr. P4 – Detail poškození čelního skla

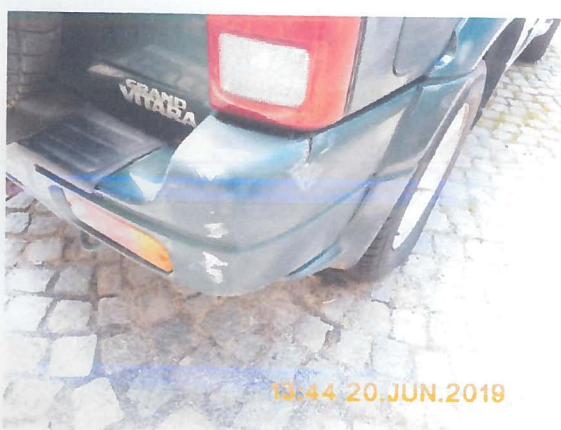
Lak karosérie je zašlý a je velmi poškozen různými škrábanci, korozí, oděrkami a deformacemi, a to na všech dílech. Koroze je dále patrná na dveřích zavazadlového prostoru, lemech blatníků, na podlahové části, a rámu. Taktéž většina ocelových součástí v motorovém prostoru je napadena korozí. Zadní plastový kryt nárazníku je znehodnocen. Celkově hodnoceno tato skupina je ve špatném stavu, ve stavu horším, než by bylo úměrné době provozu. Vzhledem k již tak nízké technické hodnotě skupiny nejsou pro další výpočty uvažovány srážky z technické hodnoty.

Obr. P5 – Detail poškození zadního nárazníku

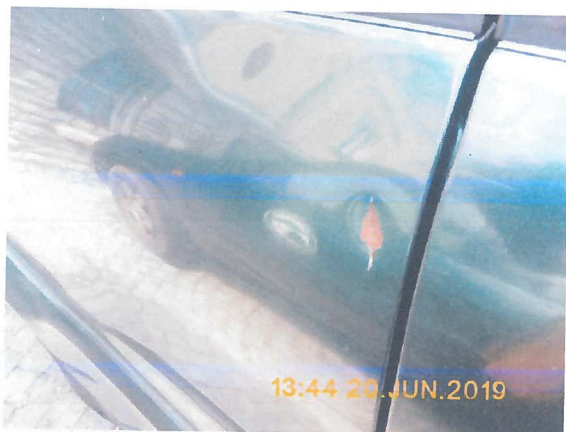
Obr. P7 – Detail poškození a koroze PZ dveří vozidla

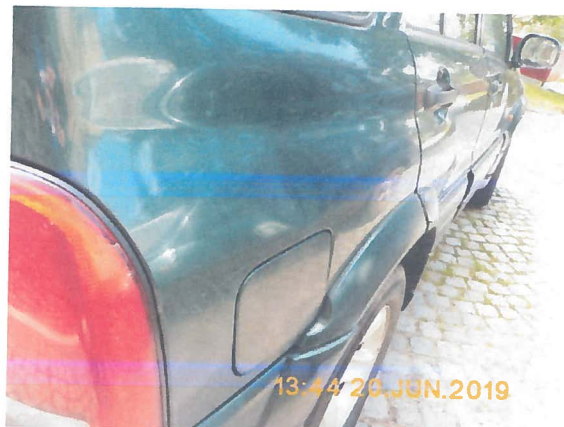
Obr. P8 – Detail deformace PZ bočnice

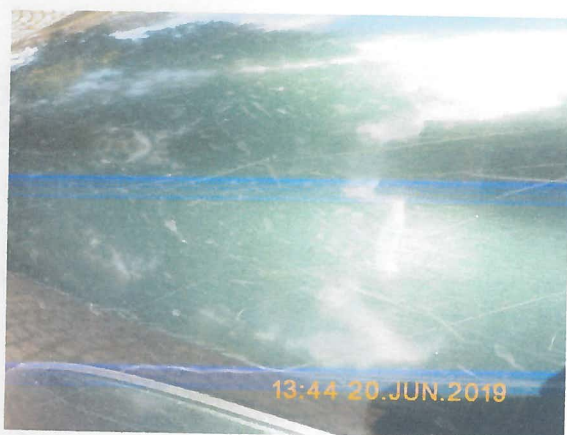
Obr. P9 – Detail stavu laku vozidla

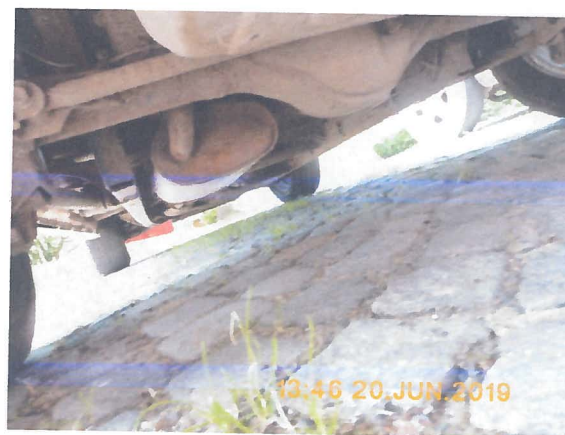
Brzdové kotouče jsou napadeny korozí. brzdové potrubí je značně napadeno korozí jakožto i kovové koncovky brzdových hadic. Hlavy rejdových čepů jsou mírně volné. Pryžové závěsy ramen jsou také volné. Na dílech přední nápravy se nachází značná koroze. Celkově hodnoceno přední náprava a brzdy jsou ve špatném stavu, ve stavu horším, než by bylo úměrné době provozu. Vzhledem k již tak nízké technické hodnotě skupiny nejsou pro další výpočty uvažovány srážky z technické hodnoty.

Na dílech zadní nápravy se nachází značná koroze. Pryžové závěsy zadní nápravy jsou volné. Brzdové bubny jsou napadeny korozí. brzdové potrubí je napadeno korozí. Celkově hodnoceno zadní náprava a brzdy jsou ve špatném stavu. Vzhledem k již tak nízké technické hodnotě skupiny nejsou pro další výpočty uvažovány srážky z technické hodnoty.

Obr. P10 – Detail koroze spodní části vozidla a náprav

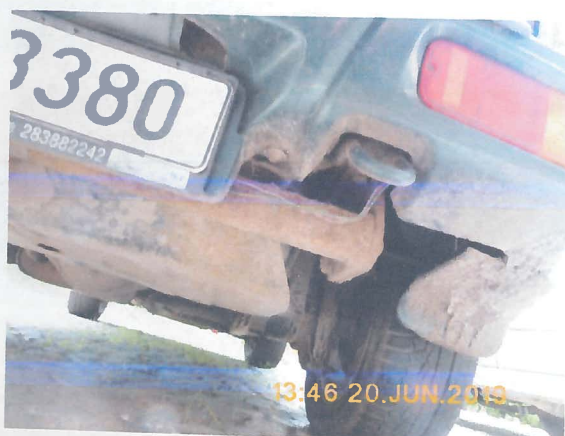
Obr. P11 – Detail koroze spodní části vozidla

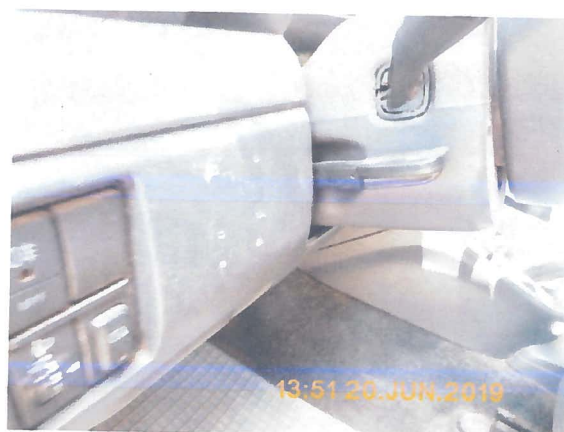
Obr. P12 – Pohled na poškození palubové desky

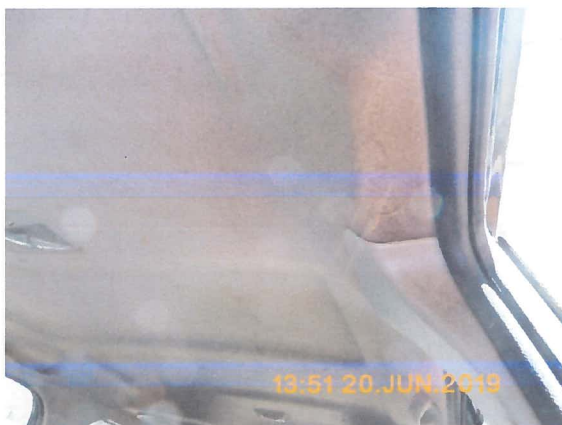
Obr. P13 – Detail znečištění interiéru - stropnice a krytu sloupku dveří a plísně

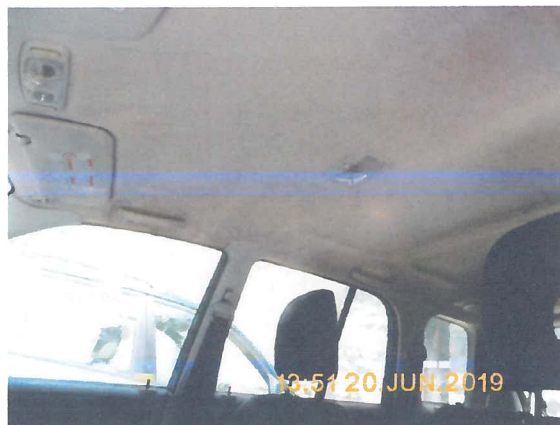
Obr. P14 – Pohled na znečištěnou a poškozenou stropnici

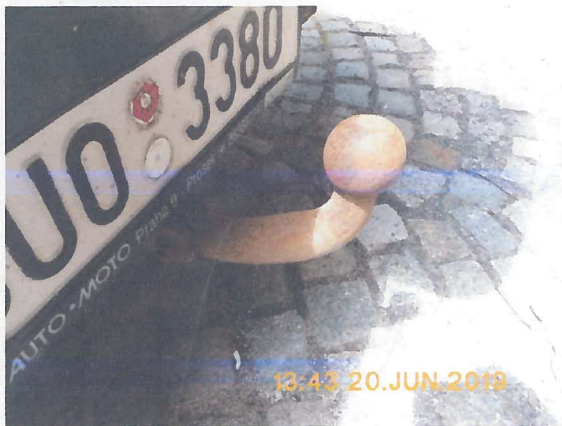
Spojovací část tažného zařízení (tzv. "koule") je totálně znehodnocena korozí, proto je pro další výpočet uvažována nulová technická hodnota této výbavy.

Obr. P15 – Pohled na korozi znehodnocené tažné zařízení

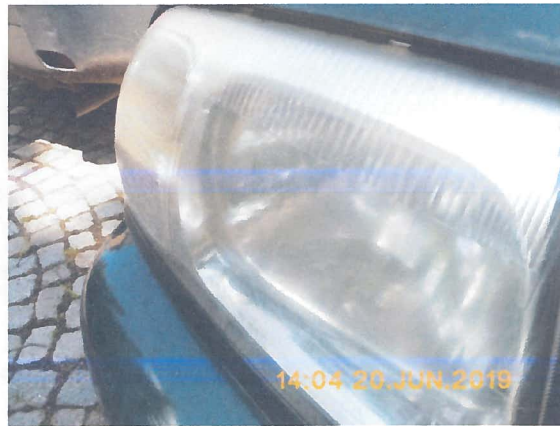
Obr. P16 – Pohled na poškozenou optiku předních světlometů

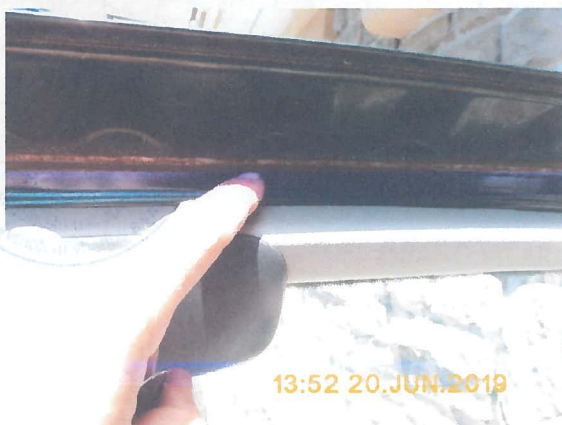
Obr. P17 – Detail koroze dveří zavazadlového prostoru

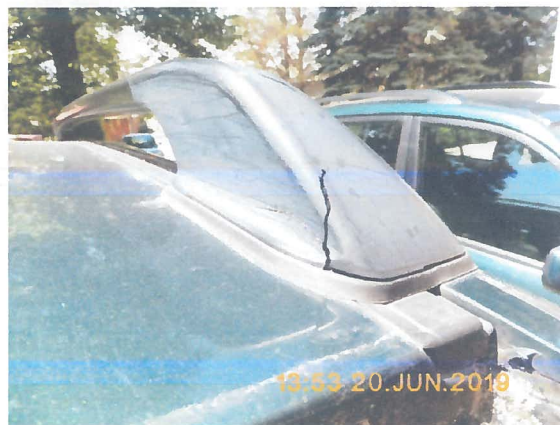
Obr. P18 – Detail destrukce podélných střešních nosníků
