# 1. Nález

## 1.1 Podklady pro vypracování posudku

B : nemovitosti : **St. 29** , zastavěná plocha a nádvoří, 6372 m2, součástí je stavba zemědělská č.p.1, Hodušín

1.1.5 Místní šetření : místní šetření bylo provedeno dne 1.11.2019

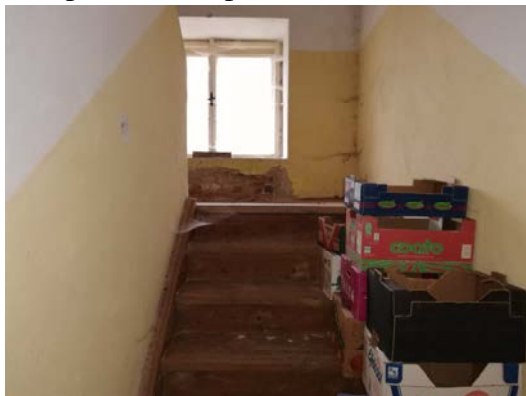
Vstup na volnou půdu

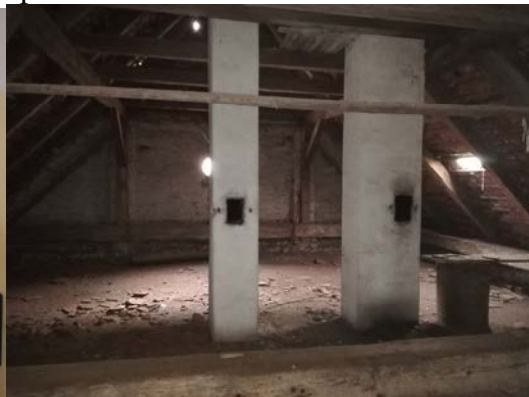
půda

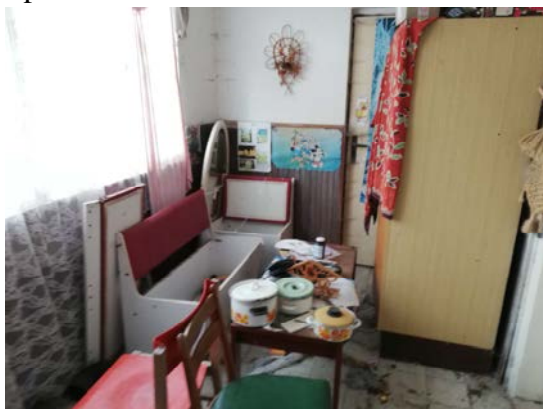
Společná veranda

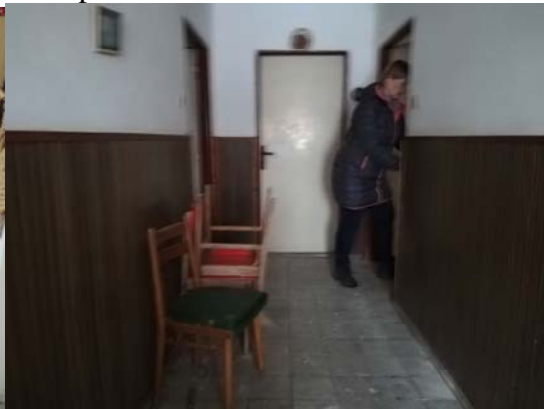
společná chodba

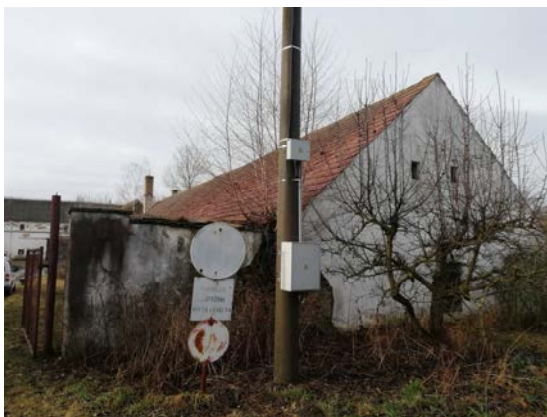
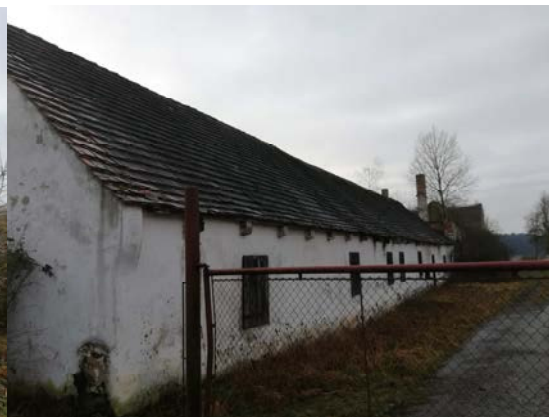
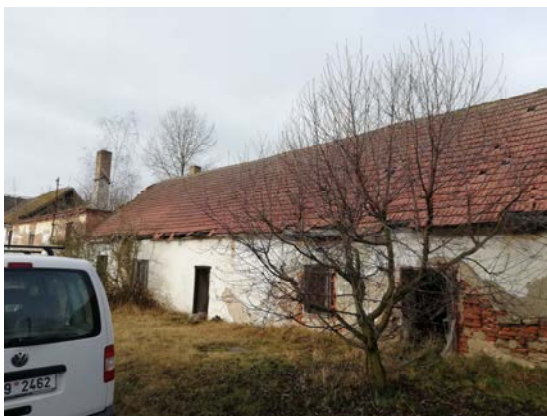
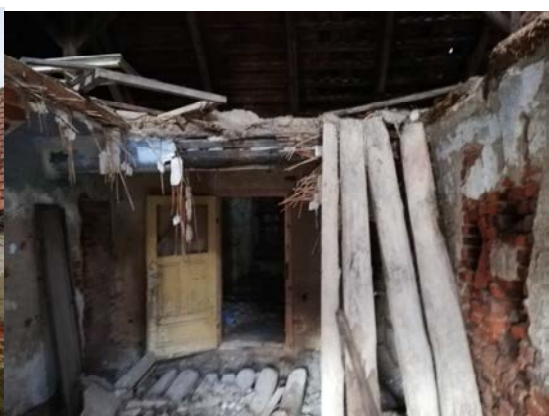
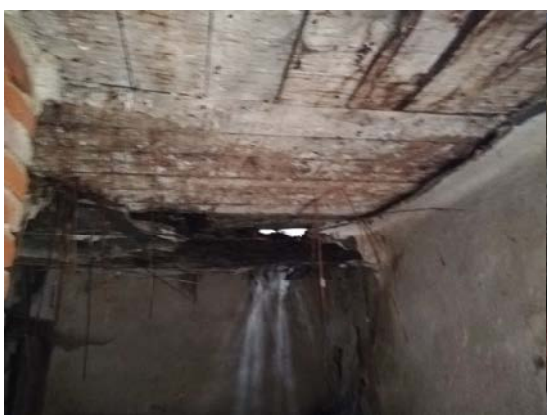
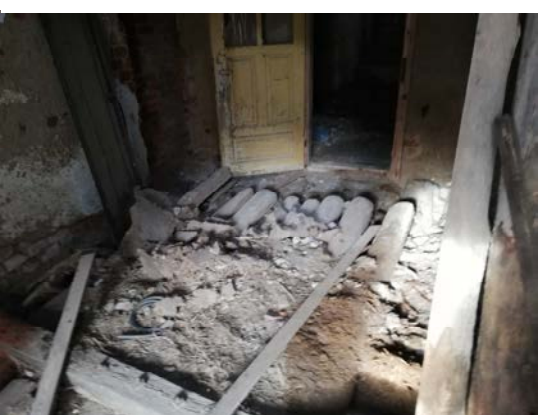
## 2. Hospodářská stavba č.2

Jedná se o stavbu v severovýchodní části areálu. Stáří odhadem přes 100 let. Stavba byla v minulosti využívána jako hospodářská k rodinnému domu k uskladnění materiálu. V současné době není využívána a ve špatném technickém stavu.

Jedná se o stavbu ze smíšeného zdiva, tl 50 cm. Základy jsou kamenné bez izolace. Úprava nosných konstrukcí je vápenná omítka. Střecha je sedlová, krov dřevěný, krytina pálené tašky, klempířské konstrukce nejsou. Stropy jsou dřevěné, částečně propadlé, zejména ve východní části. Podlahy částečně beton, částečně dřevěné rozpadlé. Okna dřevěná špaletová. Dveře dřevěné, částečně chybí. Vnitřní obklady nejsou.

Technický stav – velmi špatný ( propadlé stropy, podlahy rozpadlé, okna, dveře nefukční, omítky většinou opadané vlivem vlhkosti, střešní krytina ve špatném stavu)

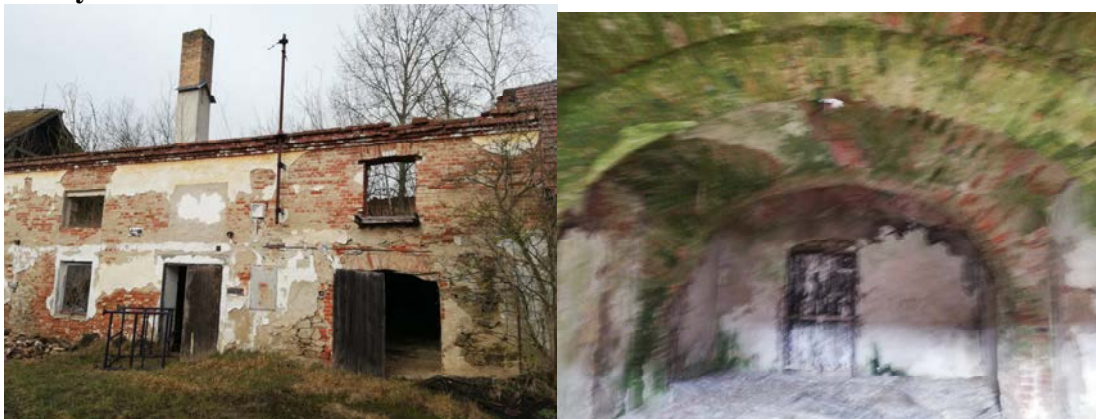
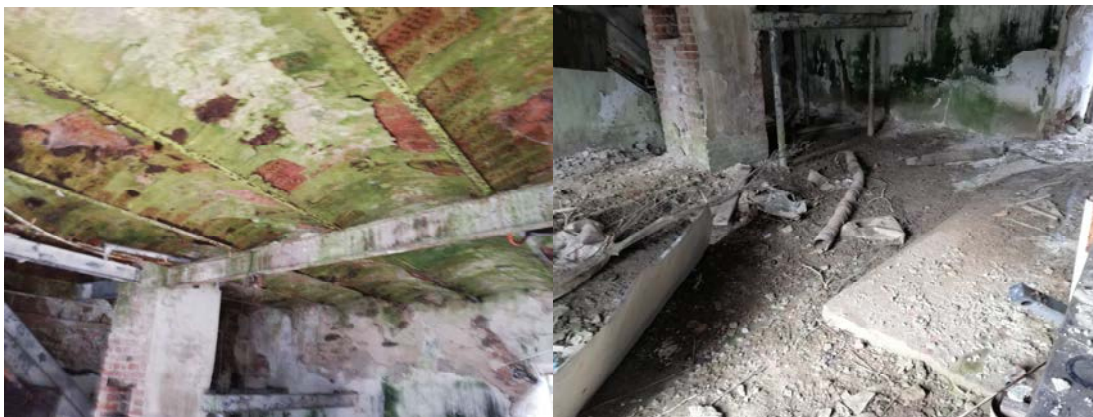
#### 3.2. Východní část

Jedná se o stavbu v severovýchodní části areálu. Stáří odhadem 100 let. Stavba by v minulosti využívána jako hospodářská k rodinnému domu. V současné době je využívána pouze západní polovina stavby pro uskladnění materiálu, východní část je ve špatném technickém stavu – bez střechy.

Základy kamenné bez izolace, nosné konstrukce smíšené, tl.45 cm. Střecha není.

Úprava nosných konstrukcí – vápenná omítka. Stropy klenba. Podlaha rozpadlá. Dveře dřevěné svlakové, okna jednoduchá.
