## 1. Úvod

Dne 14.9.2021 proběhlo v objektu na parcelním čísle 54 v katastrálním území Velkého Meziříčí místní šetření za účelem zjištění stavu nosných konstrukcí nemovitosti. Autor zde popisuje veškeré zjištěné poruchy nosného systému. Účelem dokumentu je navržení nutných opatření k tomu, aby nemovitost byla zpřístupněna veřejnosti za účelem jejího prodeje.

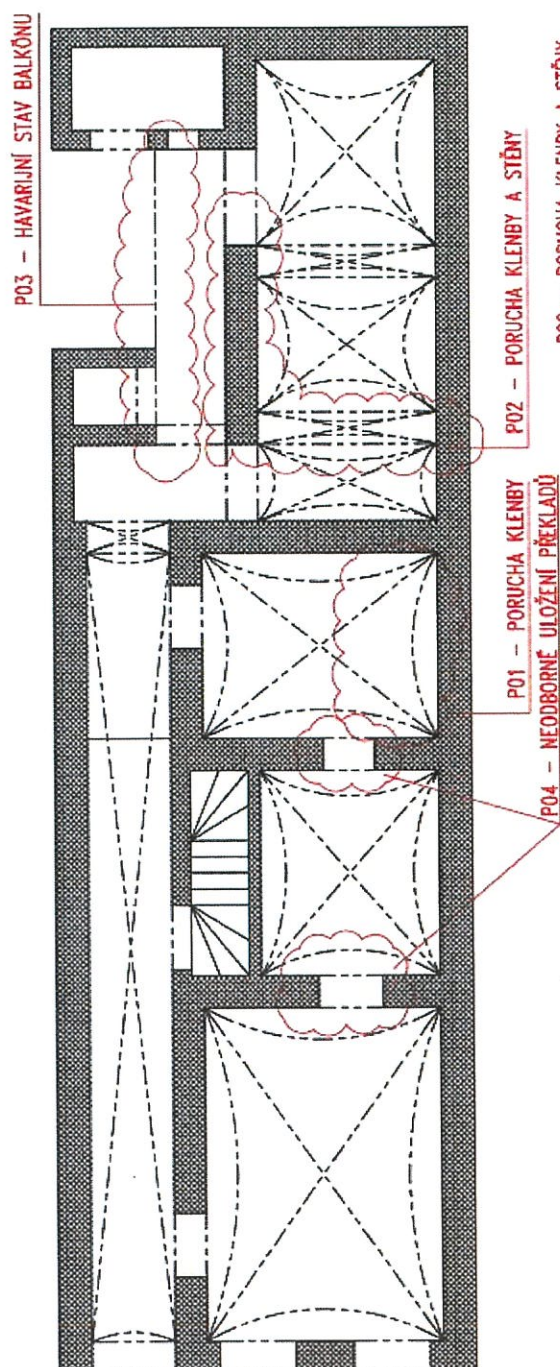
### 1. NADZEMNÍ PODLAŽÍ

V následujících podkapitolách jsou jednotlivě rozepsané poruchy v nosném systému budovy. Některé poruchy jsou fatální a je třeba je sanovat před zpřístupněním objektu veřejnosti. Jiné poruchy značí, že statický systém byl narušen, ale za splnění určitých předpokladů porucha není nebezpečná. Slouží tak pouze spíše informativně. V následujícím plánu jsou zvýrazněny jednotlivé poruchy.

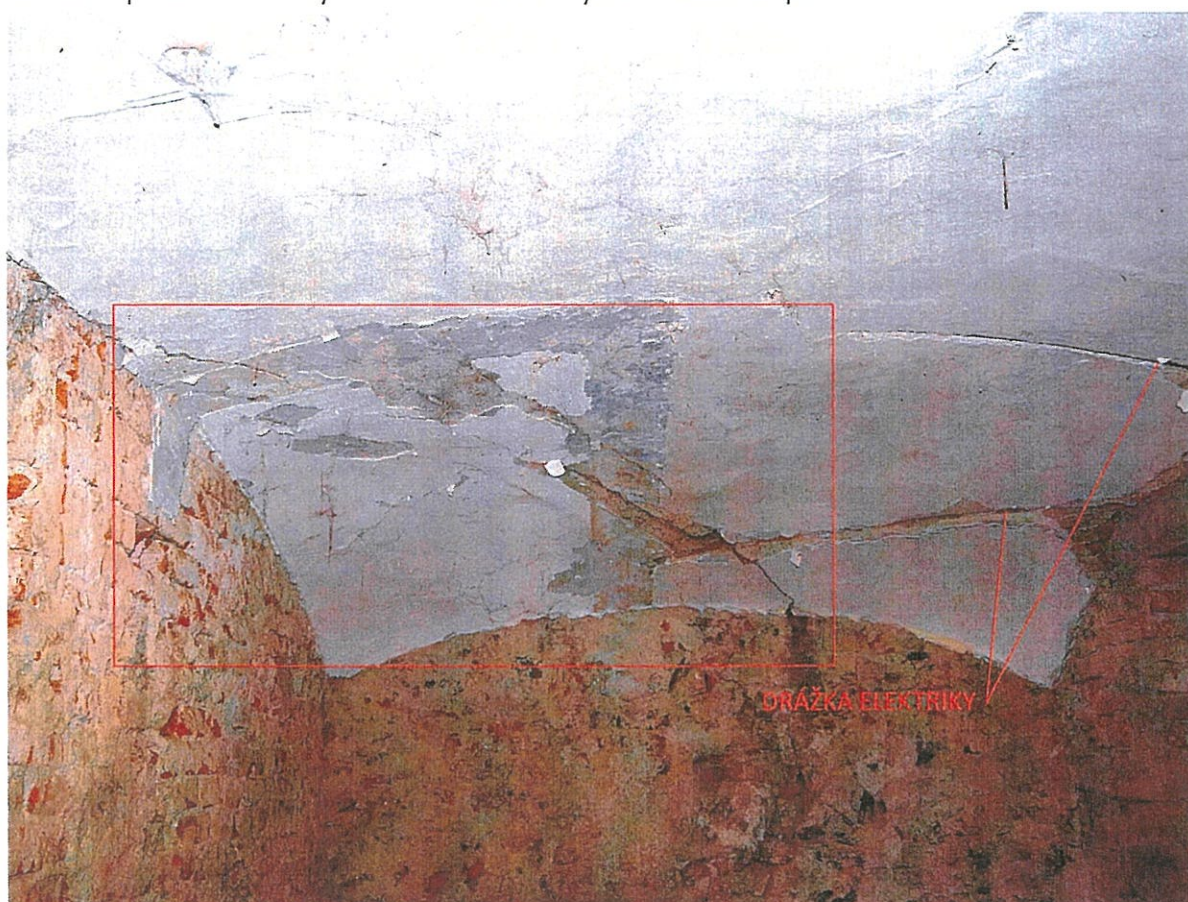
## 5.2. P01 – PORUCHA KLENBY

V prvním nadzemním podlaží je ve třetí po sobě jdoucí místnosti směrem od ulice zastropení pomocí české klenby. U obvodové stěny jsou mezi drážkami pro elektriku patrné trhliny v klenbě. Šířka trhlin je významná avšak trhliny nesahají zřejmě příliš hluboko do tloušťky klenby, neboť zvrchu klenby není znát žádné porušení. Dá se usoudit, že reziduální pevnost klenby je více než dostatečná pro únosnost cca  $150 \text{ kg/m}^2$ , což je předpokládané zatížení během prohlídek nemovitosti. V současném stavu nepůsobí na klenbu žádné ostatní stálé zatížení krom vlastní tíhy klenby. V případně budoucí rekonstrukce autor doporučuje klenbu sanovat sprážením klenby s nabetonovanou vyztuženou skořepinou.

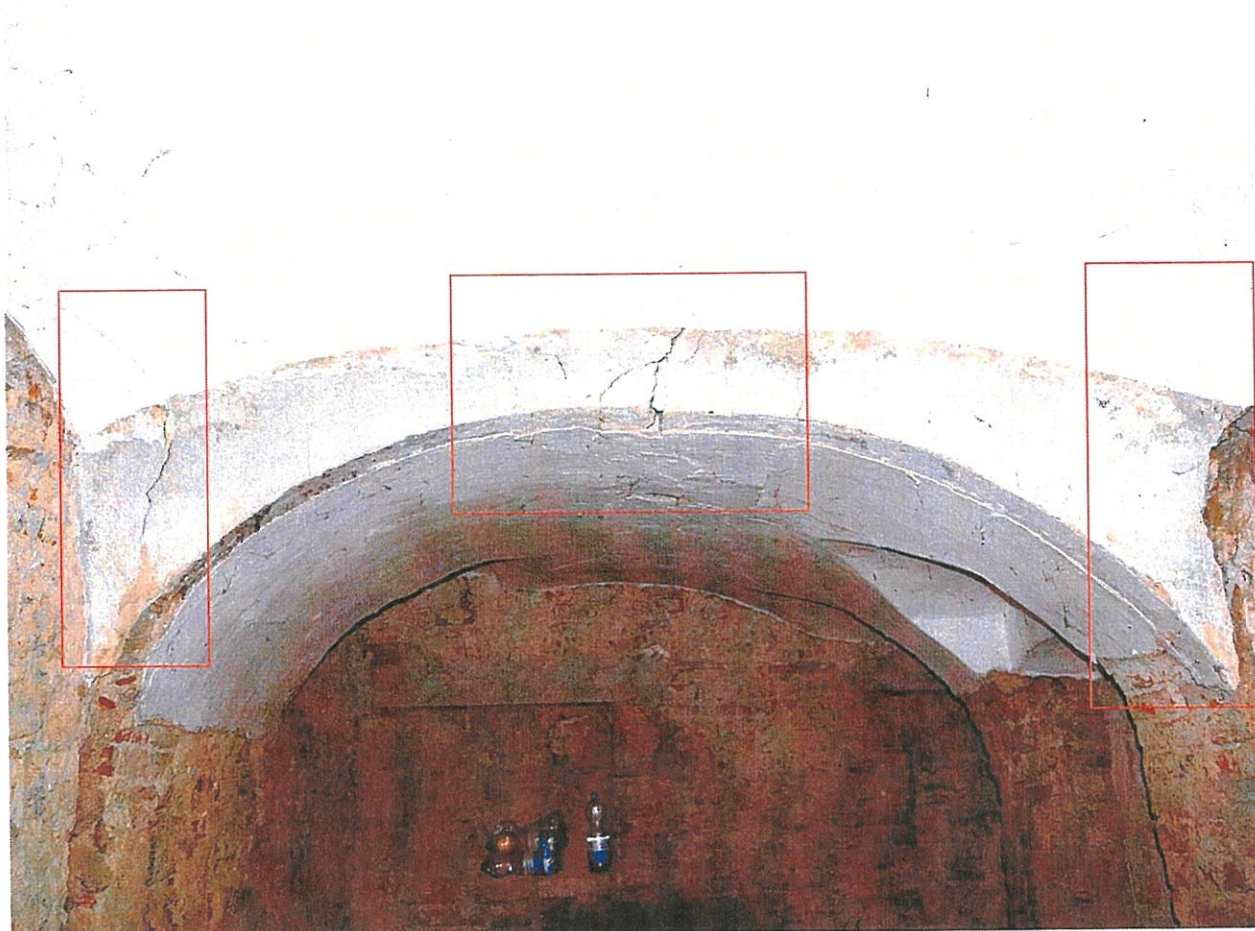
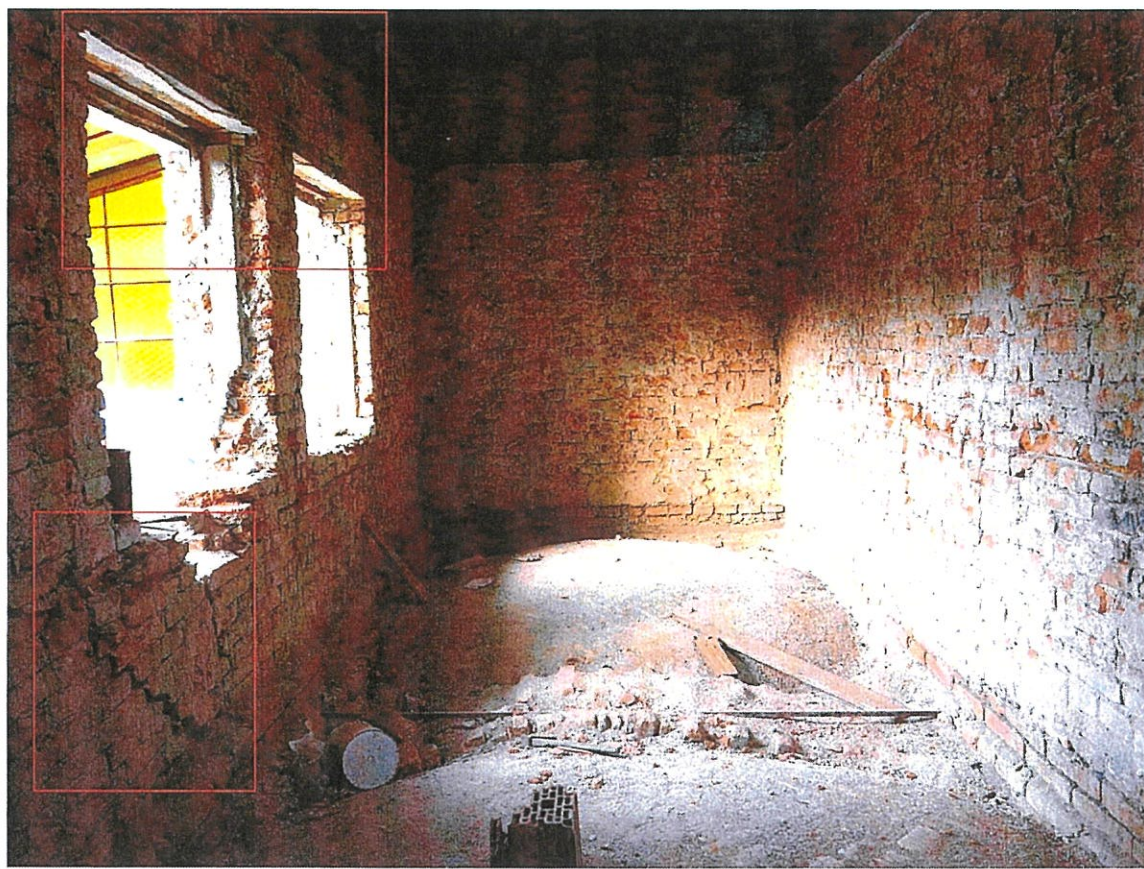
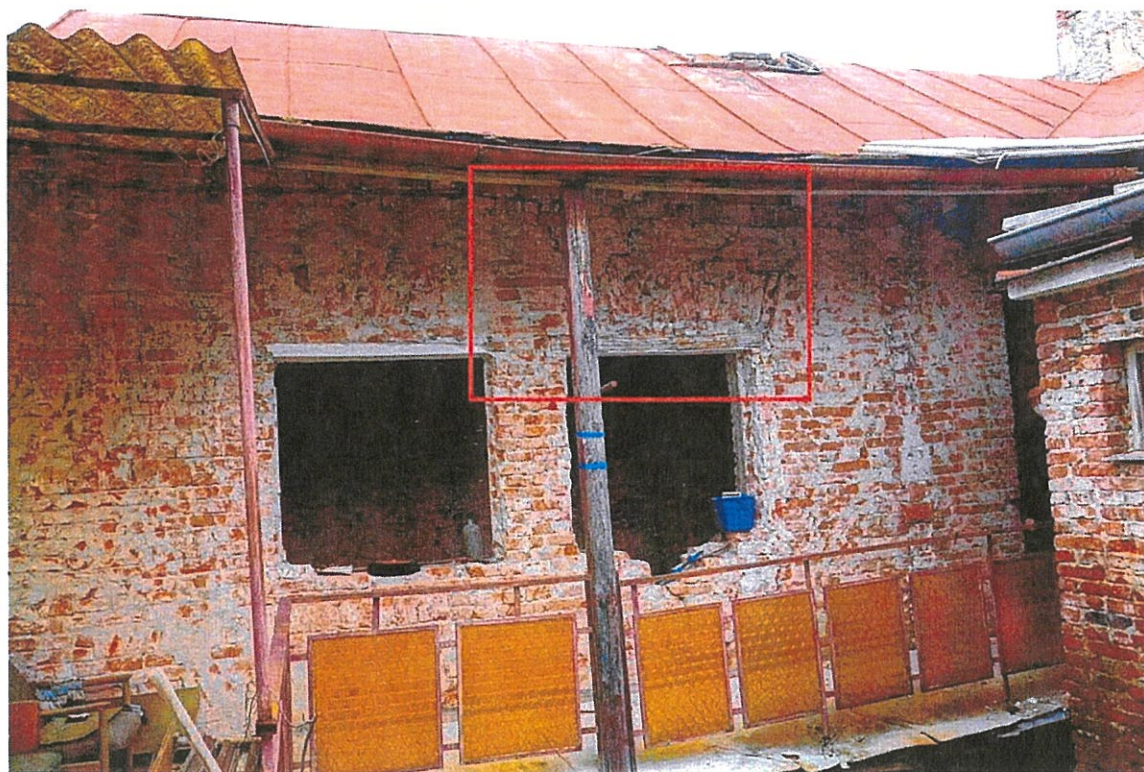
## 5.3. P02 - PORUCHA KLENBY A STĚNY

V dostavované části objektu jsou patrné trhliny klenebního pasu stropu nad prvním nadzemním podlažím. Trhliny ve zdivu o patro výše mohou být ve spojitosti s touto poruchou. Pravděpodobnou příčinou může být posun svislé podpory klenby potažmo celé stěny včetně základu. Jelikož se v těsné blízkosti klenebního pasu vyskytuje malý sklep, je možné, že během jeho hloubení došlo k podkopání základu a jeho svislému posunu. Tuto teorii potvrzuje i svislá smyková trhlinka ve zdivu v druhém nadzemním podlaží. Jelikož sklep je již zhotoven, lze předpokládat, že k dalšímu svislému posunu základu již nedojde a trhliny se nebudou dále rozšiřovat. Lze tedy opět říci, že vzhledem k masivnosti klenebního pasu, bude reziduální pevnost pro uvažované zatížení během prohlídek nemovitosti dostačující. Nicméně je vhodné trhliny kontrolovat, zda se nerozšiřují. Buď vizuálně, nebo zhotovením sádrových terčíků přes trhliny, které popraskají, pokud bude trhlinka opět aktivována. Ve stejné stěně druhého

nadzemního podlaží, jako je svislá smyková trhлина, je potrhané nadpraží okenních otvorů. To může být opět důsledkem výše zmíněné příčiny, ale pravděpodobně se na stavu nadpraží podepsaly i úpravy okenních překladů.

Možnou úpravou pro celkovou rekonstrukci objektu a zvýšení únosnosti porušených částí je vlepění helikální (vysokopevnostní) výztuže do spár zdiva a klenby. V neposlední řadě je nutné se zaměřit na sklepení a detailně prozkoumat, zda sklep je tak kvalitně proveden, že nedojde k dalšímu poklesu podpory. Rizikem pro další pokles pasu je další přitěžování nosných konstrukcí – zvýšení zemního tlaku na stěnu sklepa – zhroucení stěny sklepa – smykové porušení zeminy pod základem a jeho pokles.

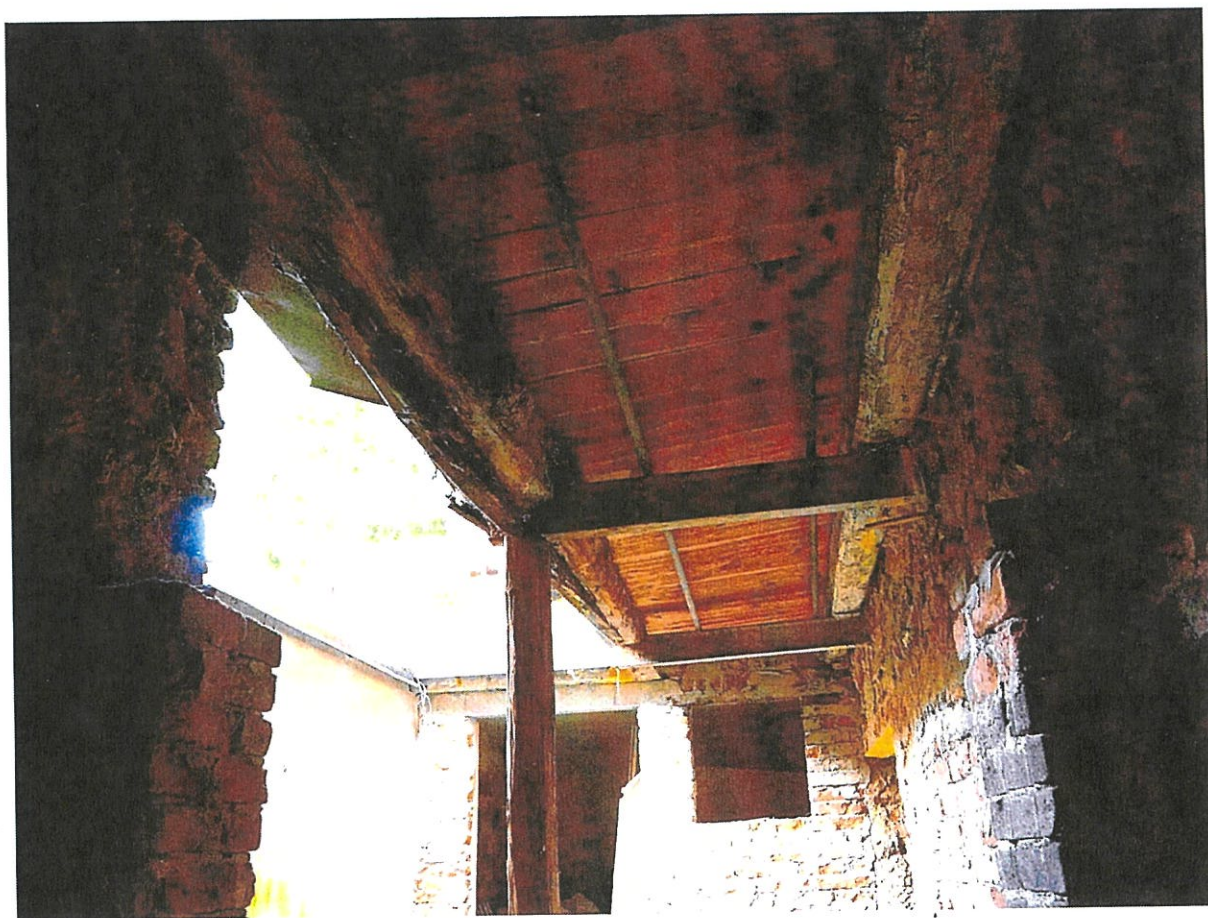
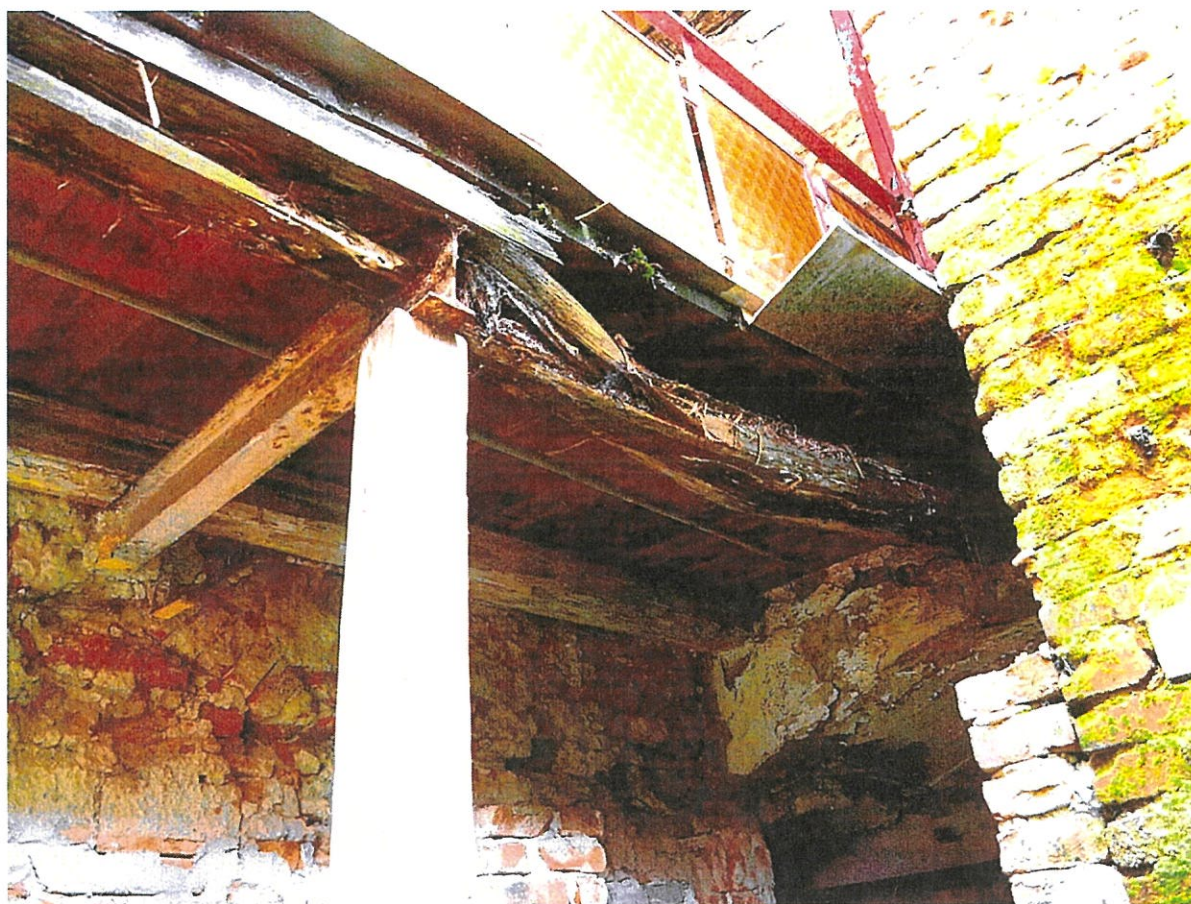
#### 5.4. P03 – HAVARIJNÍ STAV BALKÓNU

Část dvora je zakryta balkónem, který tvoří komunikační prostor pro vstup na „terasu“ nad přístavkem. Primárními nosnými prvky jsou ocelové konzoly vetknuté do obvodové stěny. Přes ně jsou položeny podélné dřevěné trámy a na přes ně jsou pnuta dřevěná prkna. Vzhledem k nedokonalému odizolování nosné konstrukce od vody, dochází ke smáčení dřevěných částí balkónu a k jejich degradaci. V současném stavu je balkón evidentně nadměru zdeformovaný, nosné trámy jsou napadeny plísní a ztrouchnivělé. Dochází k odpadávání částí trámů a úbytku průřezu. Je pouze otázkou času, kdy vnější trám zkolabuje a s ním i celá konstrukce balkónu.

Na konstrukci balkónu ani pod ní v žádném případě nesmí vstupovat osoby. Riziko zhroucení a ujmy na zdraví je příliš vysoké. Místo vstupu na konstrukci musí být viditelně označeno a z označení musí být jasně patrné, že dále je vstup zakázán. V rámci kompletní rekonstrukce by pak následně mělo dojít k odstranění celé konstrukce balkónu. Vzhledem k povaze materiálů a konstrukci lze pochybovat i o vetknutí ocelových nosníků do zděné stěny.

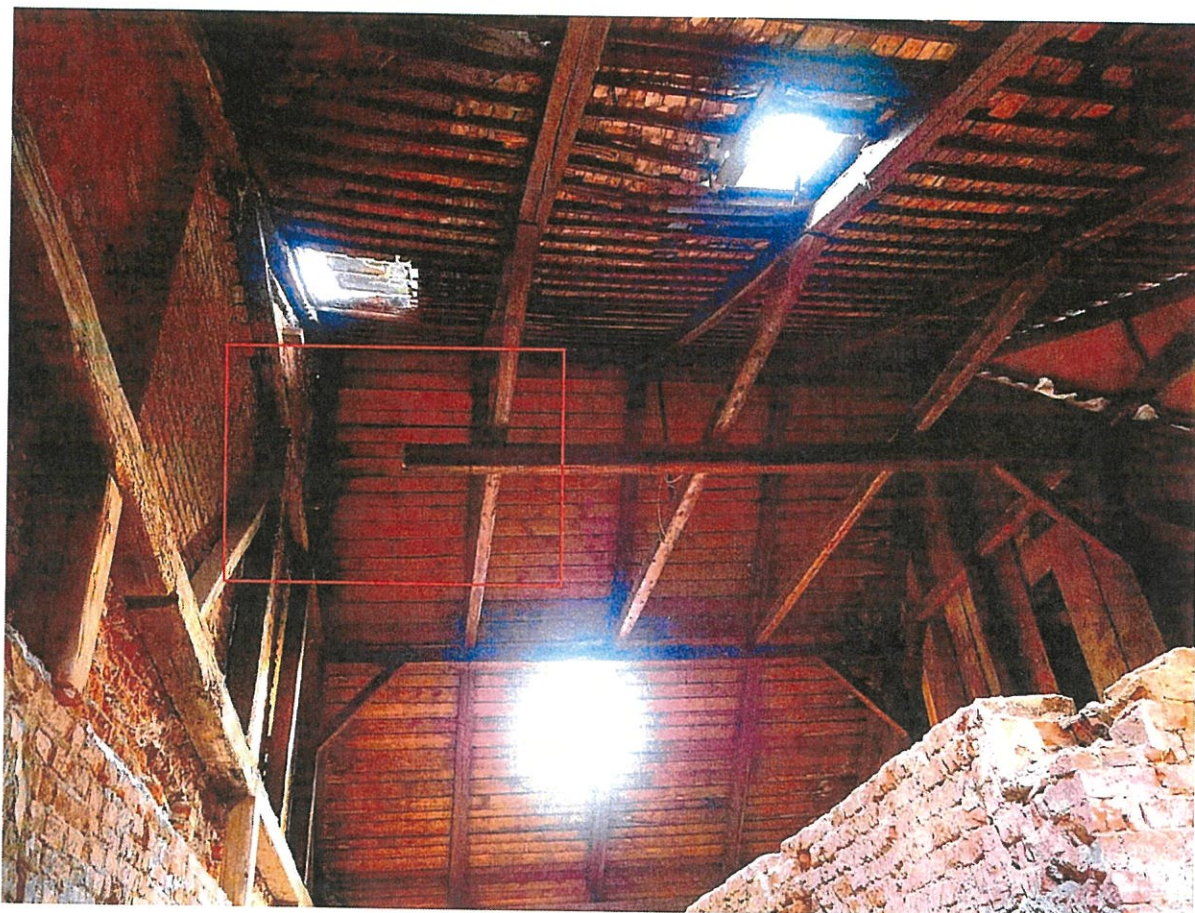
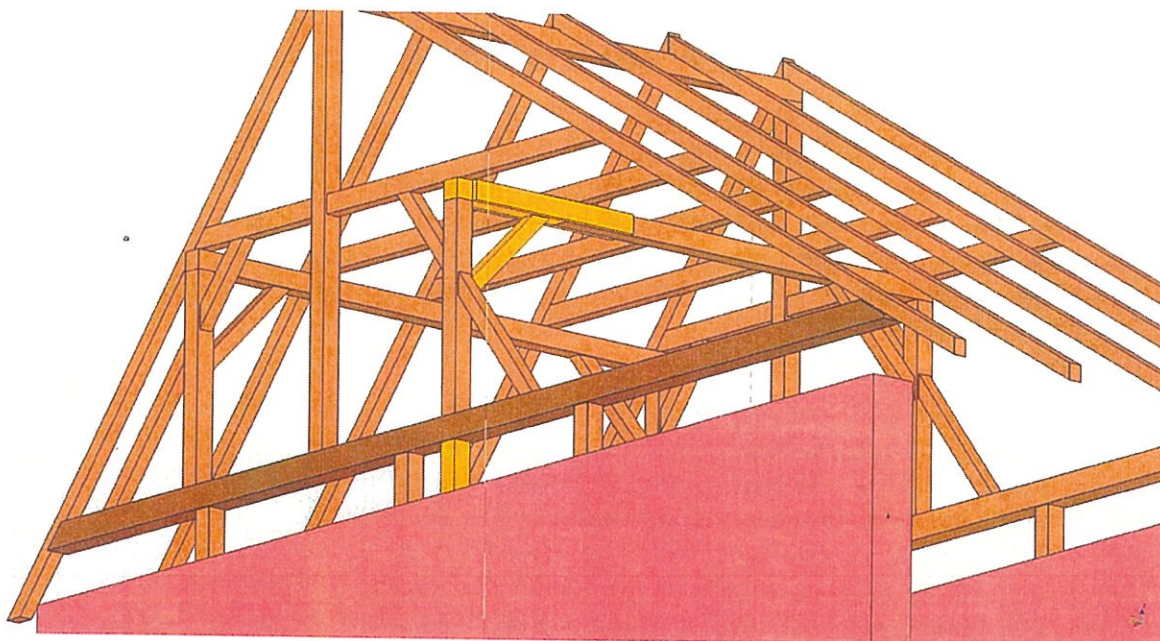
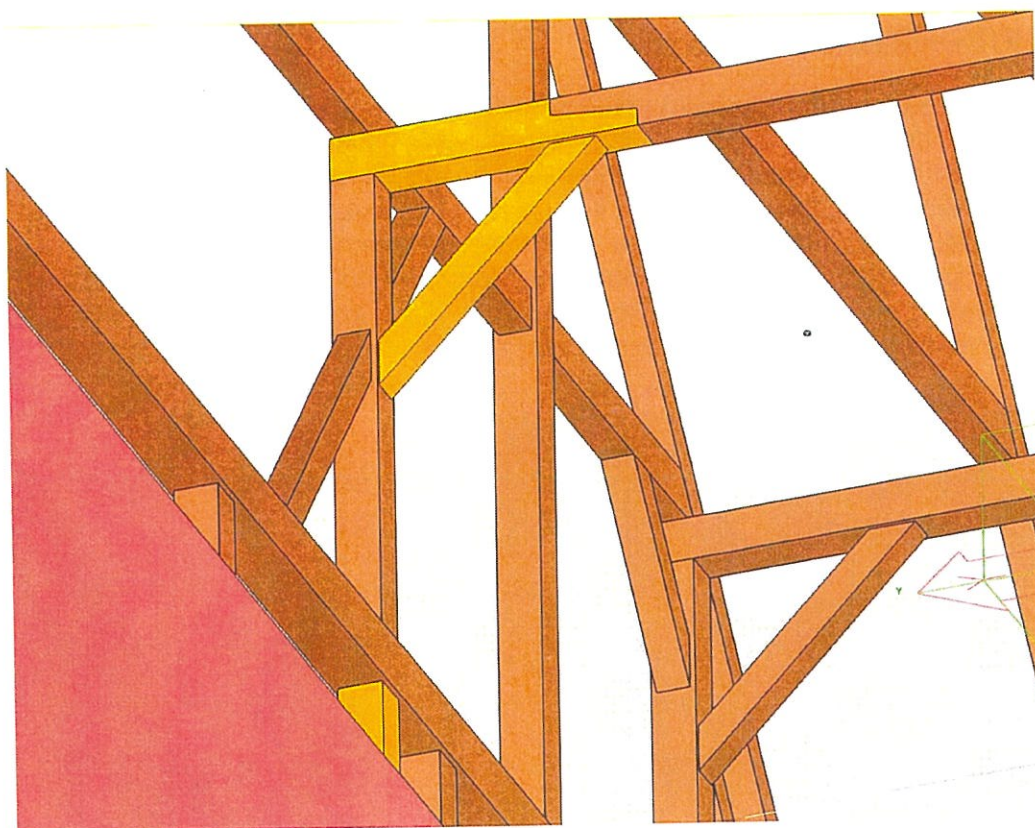
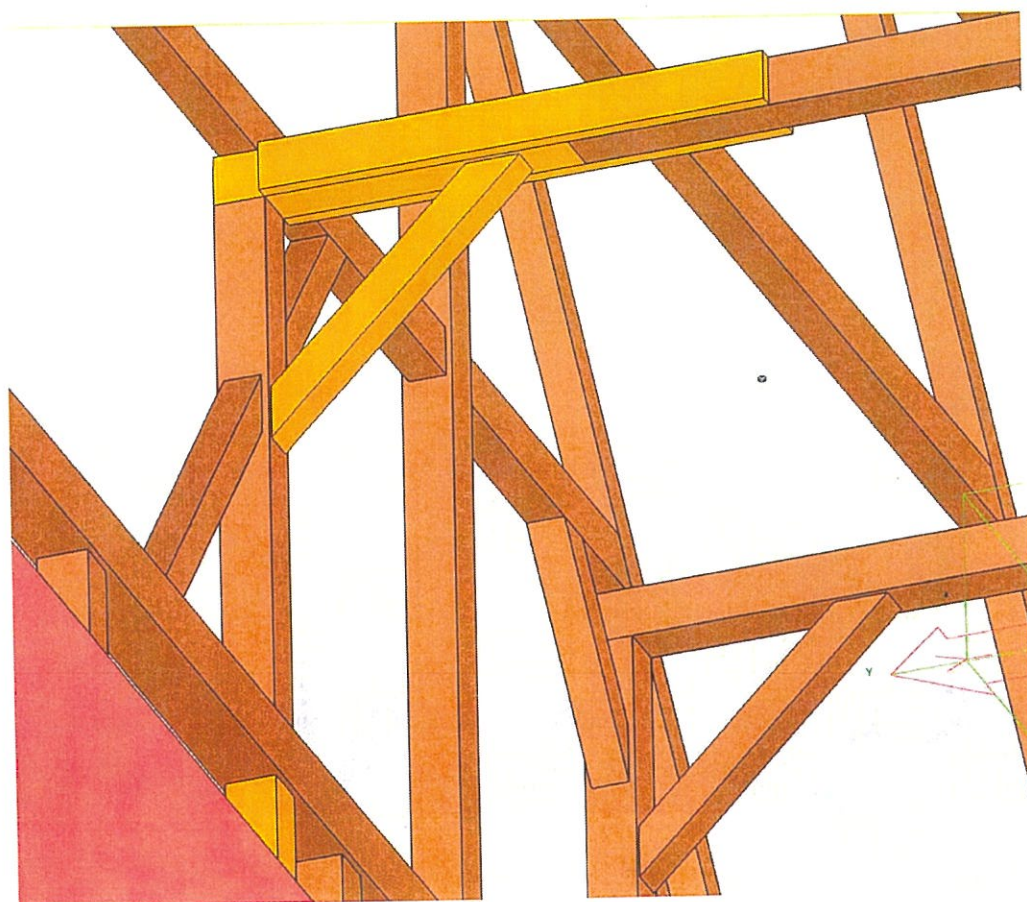
## 5.6. P05 – NEODBORNÝ ZÁSAH V KROVU

Jedna ze středových vaznic krovu nad původní částí budovy byla zřejmě opřená do tělesa komínu. Během úprav byl komín zbourán a vaznice nebyla náhradně podepřena. V současném stavu vaznice visí zavěšena na krokvi. Celý roh krovu je zdeformovaný. V případě zatížení střechy sněhem hrozí zřícení části krovu, což by mělo za následek nejen ujmu na majetku popisované nemovitosti, ale hrozí i škody na sousedním domu. Domy mají totiž společnou konstrukci krovu. Je tedy nutné vaznici provizorně podepřít. V dalším odstavci je popsáno jedno z možných řešení. Toto řešení může být tesařem upraveno dle jeho zvyklostí.

Sanace zkrácené vaznice bude provedeno jejím doplněním pomocí šikmého plátu. Rovněž bude doplněn symetricky i šikmý pásek ze sloupku hlavní vazby. K posílení celého spoje budou k boku vaznice přiložené z boku dvě fošny průřezu 60x200. Fošny musí vést alespoň jeden metr za osu spoje nové a staré části vaznice. Příložky budou k vaznicím připojeny závitovými tyčemi nebo hřebíkovými spoji. Ve styčnicku vaznice, sloupku a vodorovného hambálku je vhodné spojit prvky tesařskými kramlemi nebo ocelovými pásovinami. V souvislosti poruchou P06 je navrženo ještě doplnit stolicí krátkým sloupkem pod sloupek vazby. Zatížení pak půjde nejkratší možnou cestou do nosné stěny a nezvýší se namáhání vazného trámu.

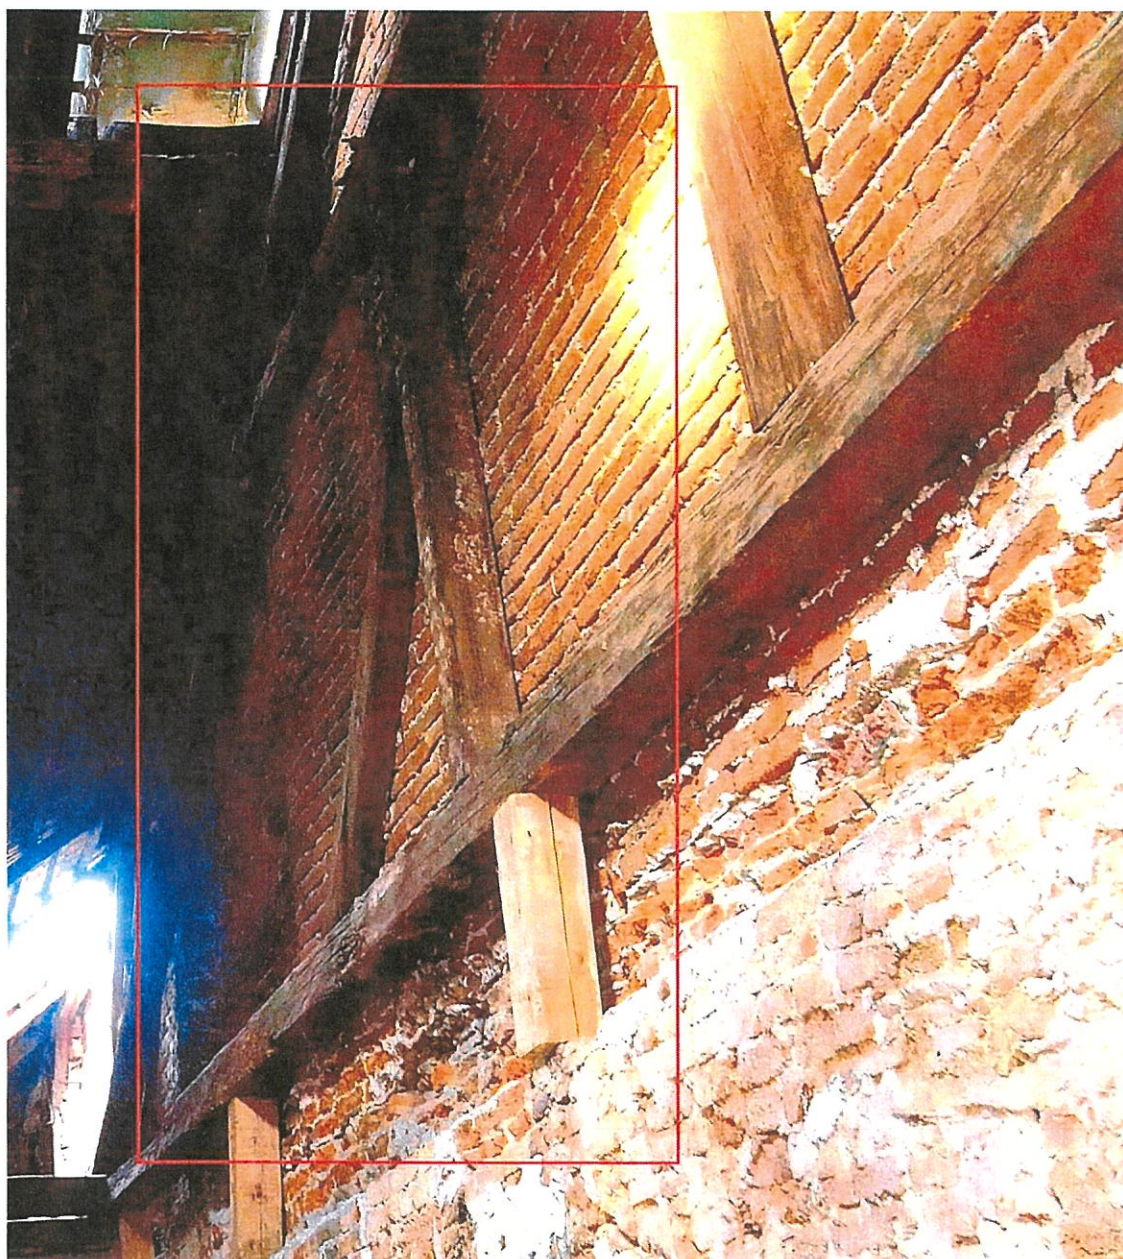
## 5.7. P06 – DEGRADACE KROVU

V souvislosti s otvorem pro komín ve střeše docházelo k zatýkání vody do objektu. To může být příčinou degradace dřevěných prvků hlavní vazby. Zejména sloupek a vazný trám pod otvorem jeví známky napadení dřevokaznými houbami, hnilobou a dřevokazným hmyzem. Průřezy prvků začínají být oslabeny. V budoucnu bude muset dojít k celkové sanaci krovu. V souvislosti s jeho malou únosností vzhledem k moderním skladbám střešního pláště a netradiční konstrukci krovu, kdy hambálky vynášejí západní část střechy, se nabízí demontáž celého krovu a výstavba krovu nového. V současné době se dá tvrdit, že degradace dřevěných prvků hlavní vazby není v takovém stádiu, aby ohrožovala celkovou statiku krovu.

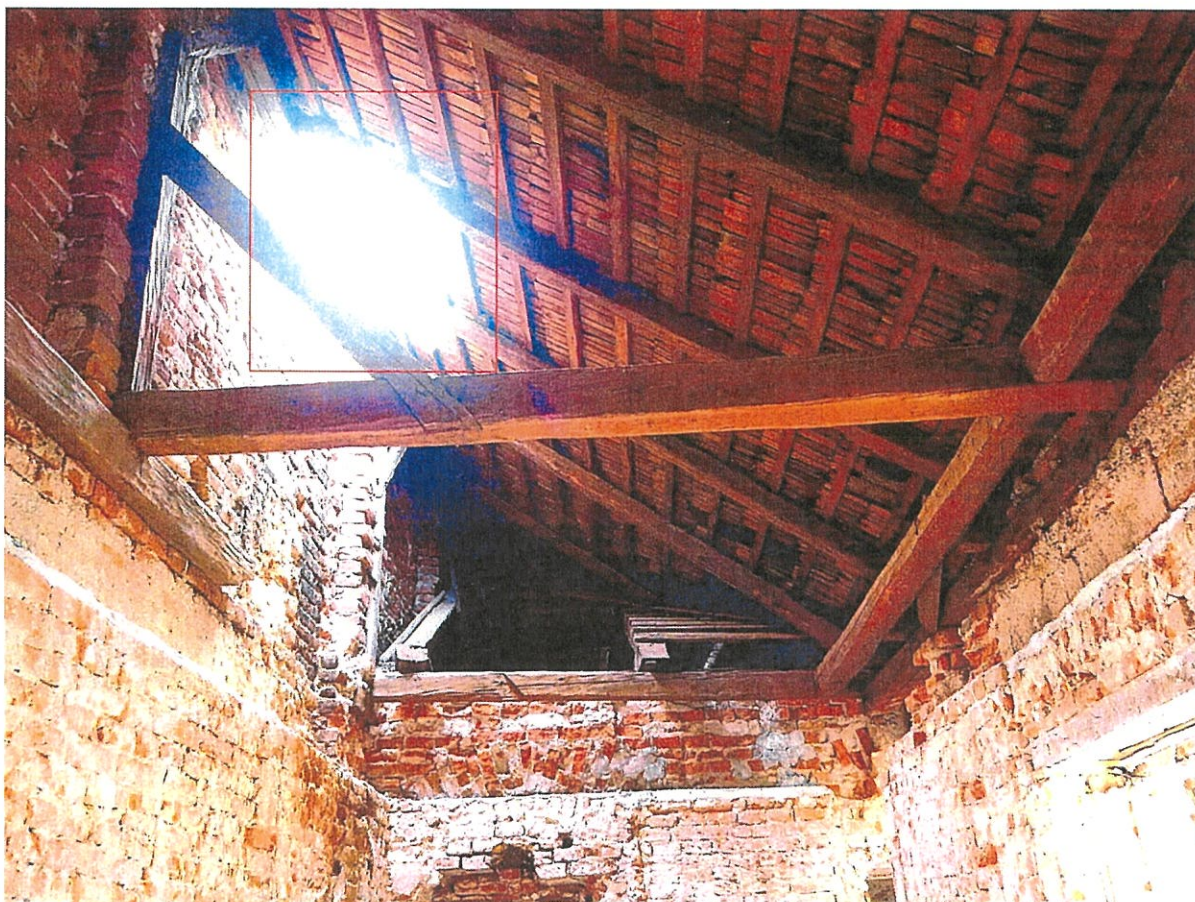
## 5.8. P07 – NEZAKRYTÝ OTVOR

V přistavované části budovy je vybouraný otvor ve střešní krytině. K zamezení degradace stavebních materiálů uvnitř budovy je nutné otvor provizorně zakrýt proti vnikání vody do objektu.

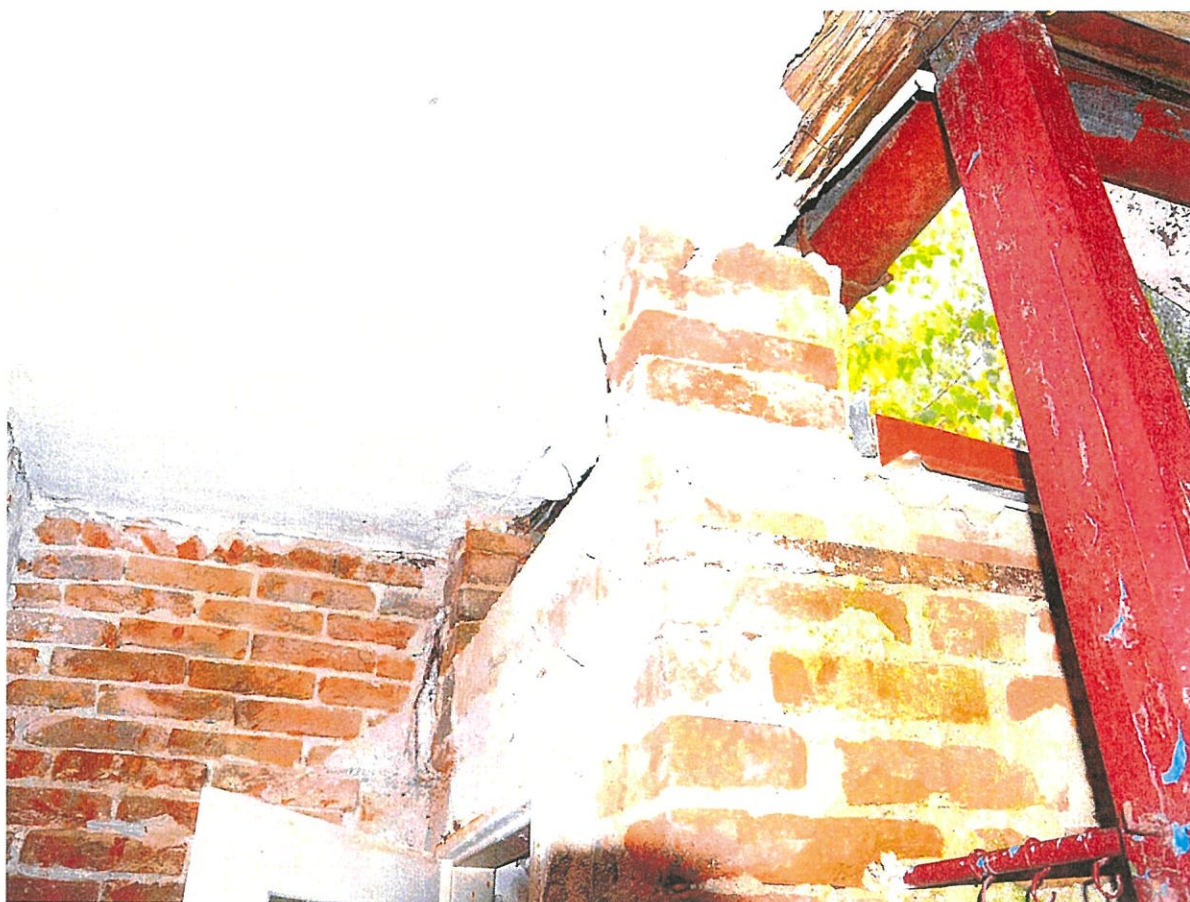
## 5.9. NEODBORNÉ ULOŽENÍ STROPU

Zvýšenou pozornost při pozdější rekonstrukci je nutné věnovat místě uložení stropu nad druhým nadzemním podlaží u místnosti s toaletou. Vzhledem k tomu, že místo není zcela odkryté, není zcela zřejmý statický systém. Nejpravděpodobněji je zde podepřena pozednice krovu nebo stropní nosníky. Nejedná se o vyslovenou poruchu ale ani o odborné provedení. Na účel provádění prohlídek nemovitosti nemá uložení žádný vliv.
