# ODBORNÝ POSUDEK

## **o ceně motorového vozidla**

Stanovení časové a obvyklé ceny vozidla zn. Suzuki Ignis 1.5 4x4 GLX, RZ  
5A89084 pro převod vlastnictví – prodej.  
Objednávka č. 05-124/175 ze dne 12. června 2024.

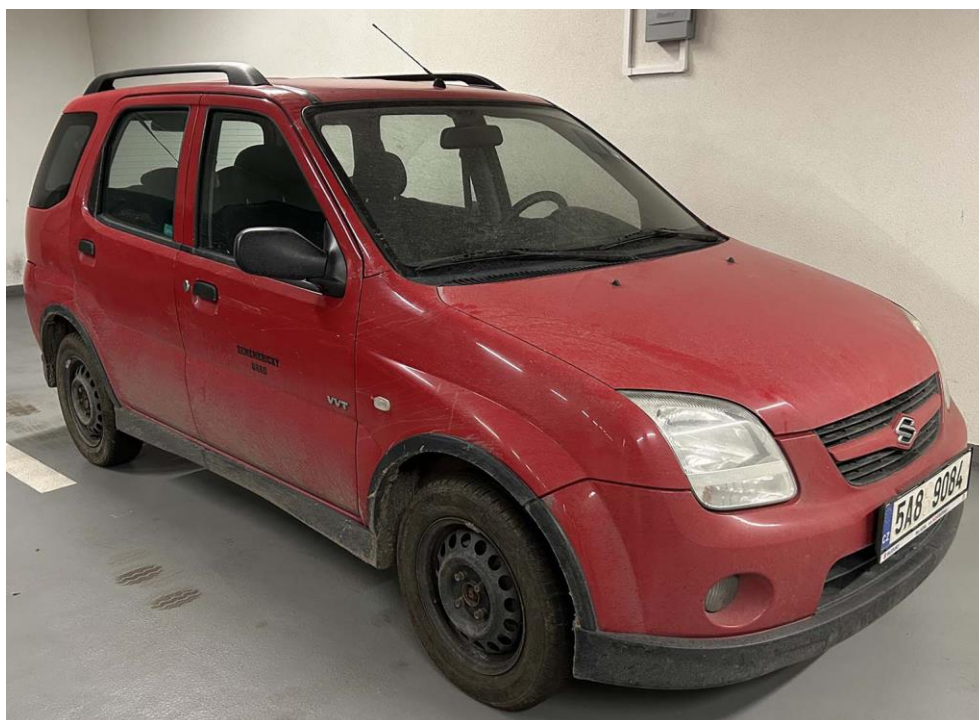
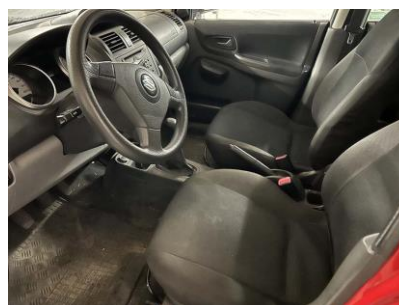
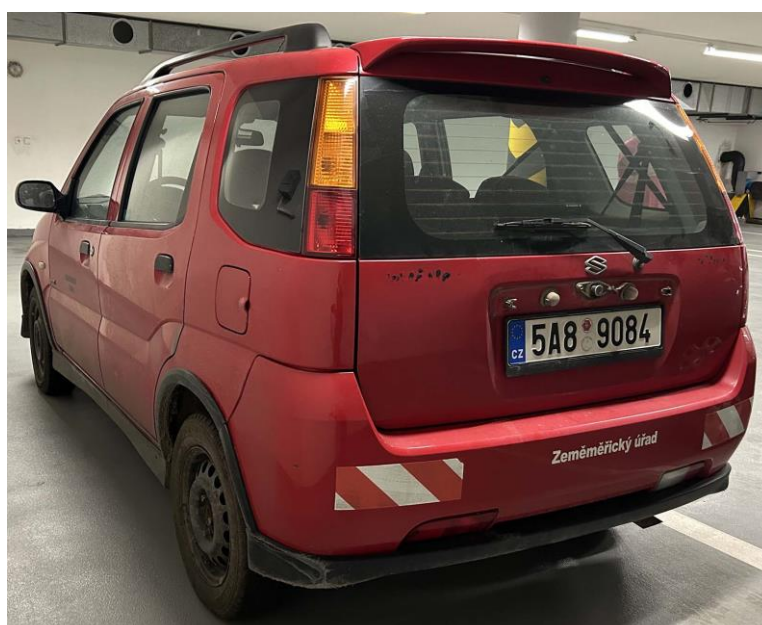
# Příloha 1 – Fotodokumentace

Lak je matný (zašlý) s četnými lakovými oděrkami a mechanickým poškozením na povrchu. Lak je nejednotný – firemní polepy na dveřích. Koroze exponovaných částí, jinak skupina odpovídala stáří, způsobu užívání a počtu ujetých km.

Interiér je zašlý a zašpiněný, sedadla prosezená, do interiéru zatéká. Mechanické poškození lakovaných plastových dílů. Polepy na zadním nárazníku. Strhané znaky označující značku a typ na 5. dveřích. Poškozené madlo 5. dveří. Aku bez kapacity, jinak skupina odpovídala stáří, způsobu užívání a počtu ujetých km.

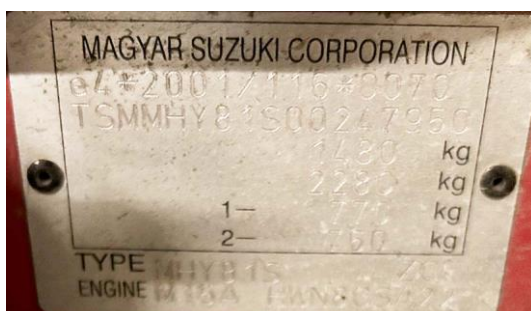
| Výrobní číslo vozidla: | TSMMHY81S00247950 |
