## **ZNALECKÝ POSUDEK**

### **o ceně motorového vozidla**

| <b>Značka a typ vozidla</b> | <b>ŠKODA FABIA</b> |
| <b>Registrační značka vozidla</b> | <b>AKM 3696</b> |

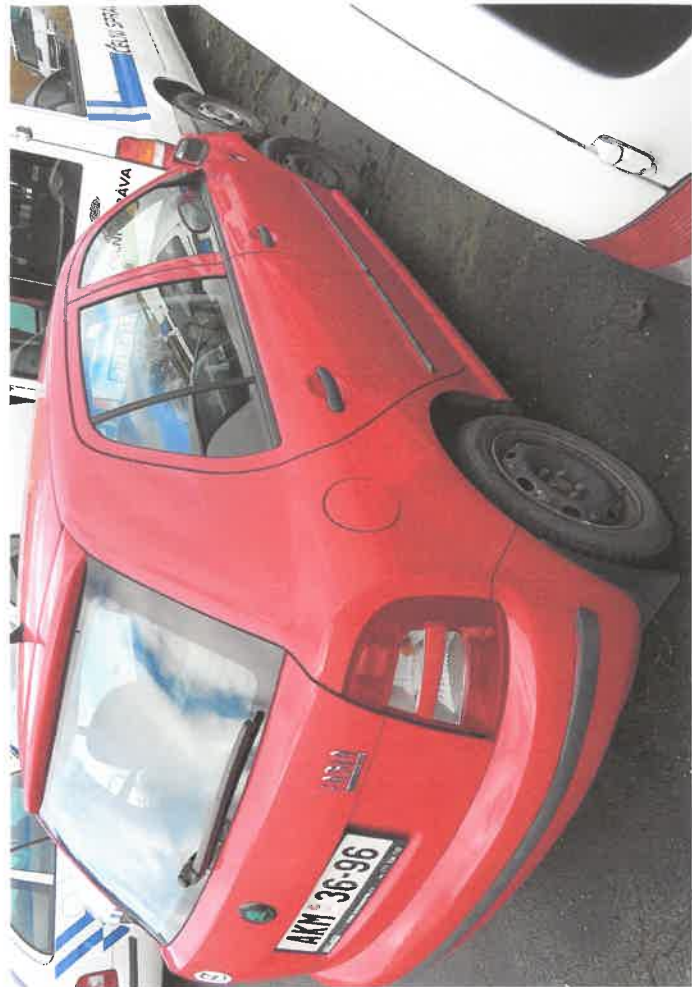
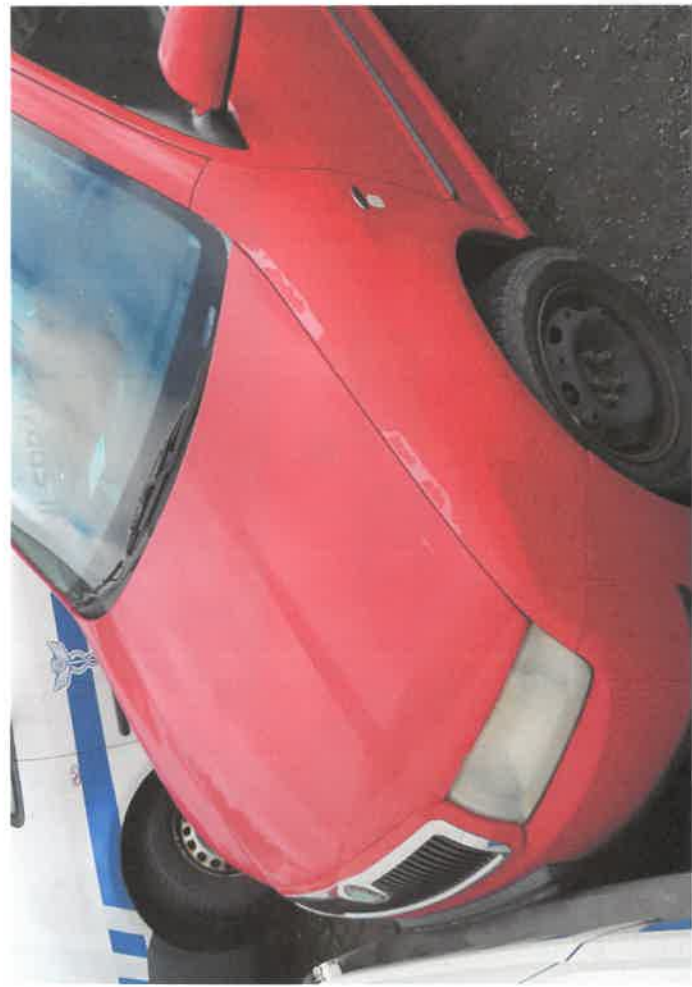
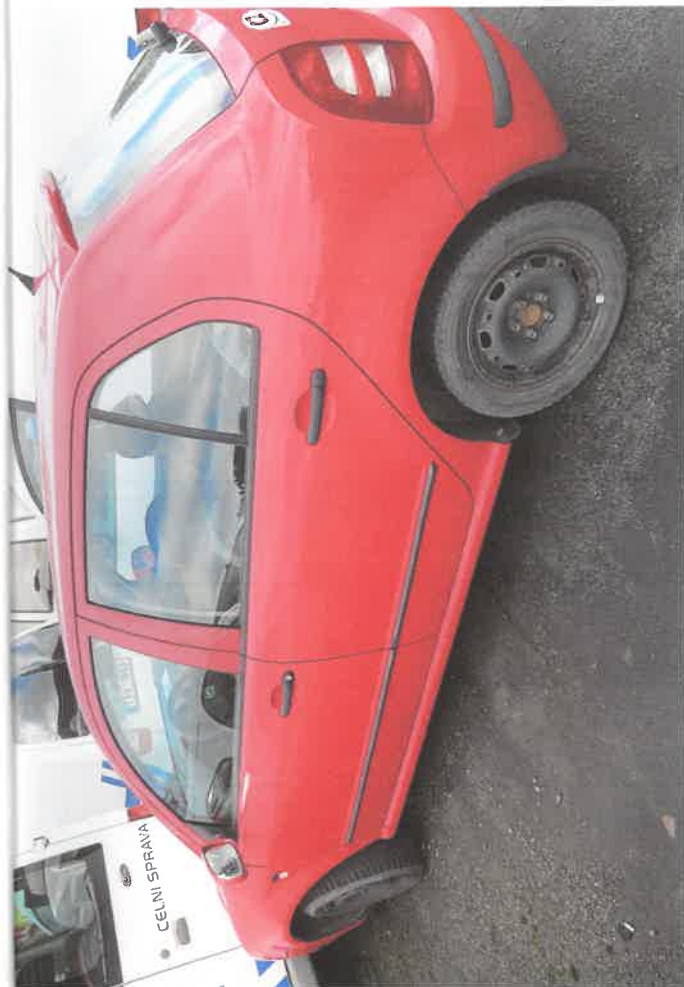
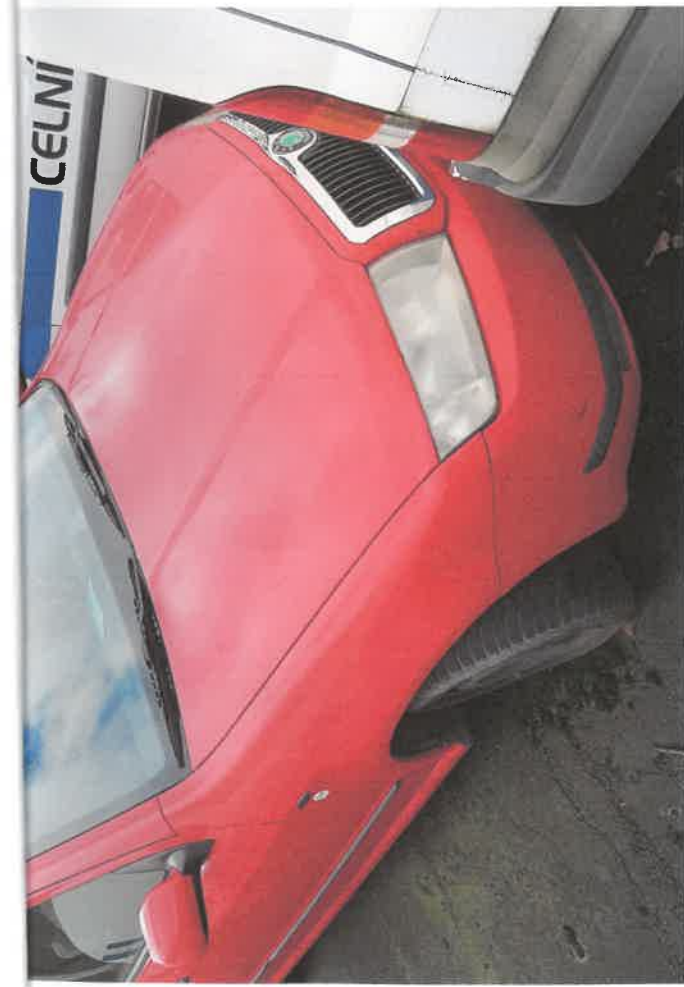
| <b>Motor ,spojka</b> | nelze nastartovat, nebyl vyzkoušen v chodu, nadměrně opotřebený používáním, na spojích silně unikají provozní kapaliny, motor je kompletní,akumulátor 0%, spojka vyžaduje celkovou repasní prohlídku s případnou výměnou dílů. Viditelné stopy pohybu hlodavců v motorovém prostoru, možné poškození elektrických svazků i vedení palivové soustavy. Vadná výfuková soustava. |
| <b>Nápravy a řízení</b> | Přední i zadní náprava kompletní, bez viditelných závad, nevyzkoušené v provozu, pérování unavené dlouhým obtížným provozem, tlumiče pérování se sníženou účinností případně neúčinné, mechanismus řízení má vůle na volantu i na čepech a táhlech. Ocelové disky kol zcela zkorodované,poškozené nárazy,schází kryty kol. |
| <b>Skříň karoserie<br/>(kabina,skříň,jiná<br/>nástavba )</b> | Nadměrně opotřebená náročným provozem, poškozená korozí počínající i silně pokročilou, lakování karoserie zašlého lesku, poškozené povětrnostními podmínkami ,provozem a dlouhým odstavením na nekryté ploše, Lakování na četných vodorovných plochách zničené oloupáním vrchní vrstvy,přední okno bez poškození, víko motorového prostoru zkorodované na lemech,přední nárazník po nárazu neodborně opravován,vytržené ochranná guma zadního nárazníku,sloupky karoserie poškozené korozí,závěsy dveří uvolněné, gumová těsnění vymačkaná,kliky a zámky bez závad-funkční,přední světlomety vadné-osleplé, ostatní vnější osvětlení bez závad,nebylo vyzkoušeno v provozu. |
| <b>Výbava karoserie<br/>..</b> | Nadměrně opotřebená používáním,čalounění sedadel poškozené, silně znečištěné, sedáky prosezené, uvolněné v uchycení, čalounění stropu a bočnic silně ušpiněné,odřené,plastové součásti interiéru poškozené,poškrábané, přístrojová deska kompletní, zřejmě funkční ale nebyla vyzkoušena v provozu.Elektrická instalace a výbava kompletní ale nevyzkoušená |
