### **Znalecký posudek – Ocenění**

**číslo posudku: 1051-50/2024**

**Předmětem znaleckého posudku je ocenění osobního automobilu**

**Škoda Octavia II. Combi 1.6 MPI**

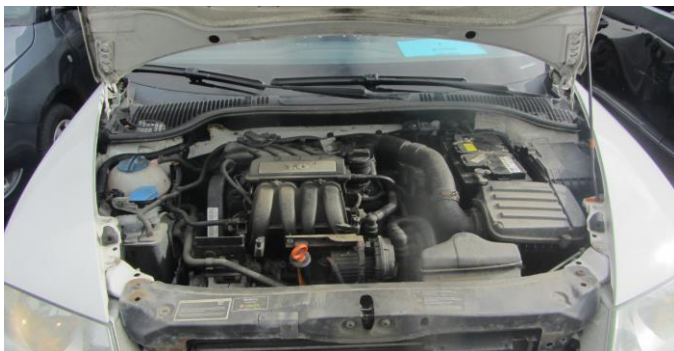
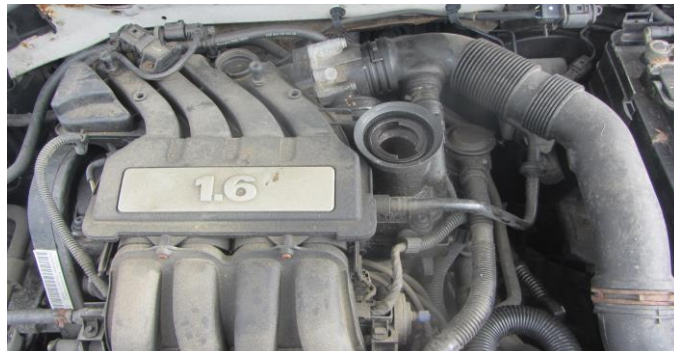
obrázek č. 1

- Zjištěn únik provozních kapalin v oblasti olejové vany a klikové hřídele.
- Kompresní tlaky nebyly měřeny. Těsnost spalovacího prostoru motoru byla zjišťována náhledem do otvoru pro plnění oleje. Kontrolou zjištěna běžná ventilace do prostoru skříně (olejové vany), odpovídající počtu ujetých kilometrů.
- Výfukové potrubí vykazuje netěsnosti v oblasti spojů a rozsáhlou povrchovou korozi.
- **Nepravidelný chod motoru**
- **Špatná funkce spojky – nutná oprava (výměna)**

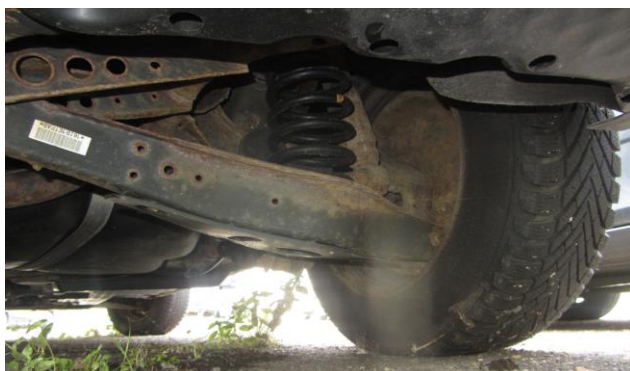
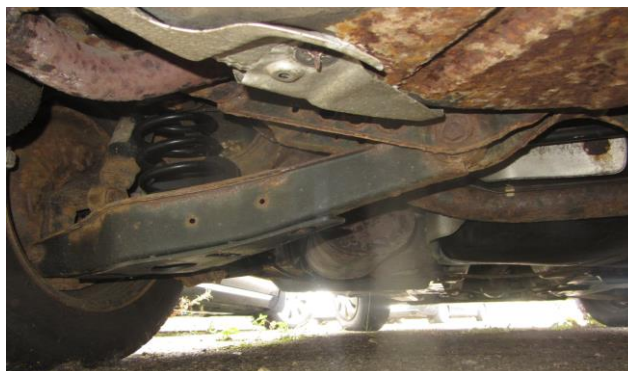
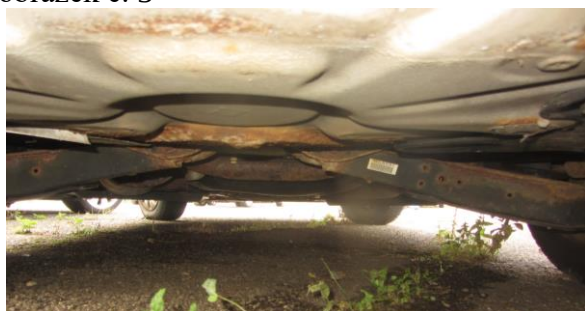
obrázek č. 3

- pérování a tlumení kmitů – nutná výměna teleskopických tlumičů, vinuté pružiny po výměně
- uložení zadních kol
  - praskliny ani přídavné sváry nebyly zjištěny
  - nebyla zjištěna žádná nadměrná mechanická poškození,
  - provozní kotoučová brzda – zjištěn vysoký stupeň koroze
  - zvýšený stupeň koroze a oxidace způsobená dlouhodobou odstávkou vozidla bez konzervace
- parkovací brzda – funkčnost omezena zatuhnutím lanovodů
  - disky zadních kol – ocelové disky bez zjevného mechanického poškození

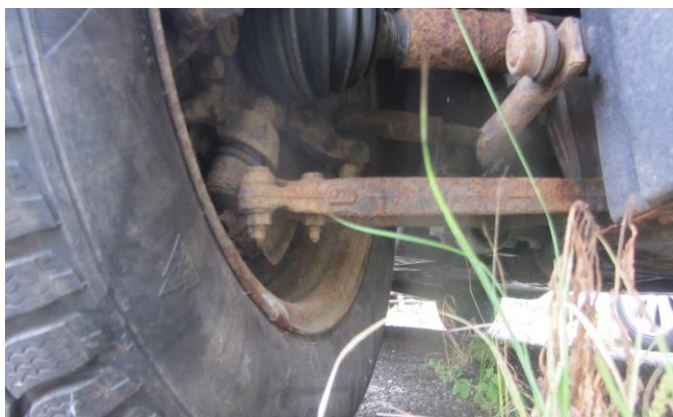
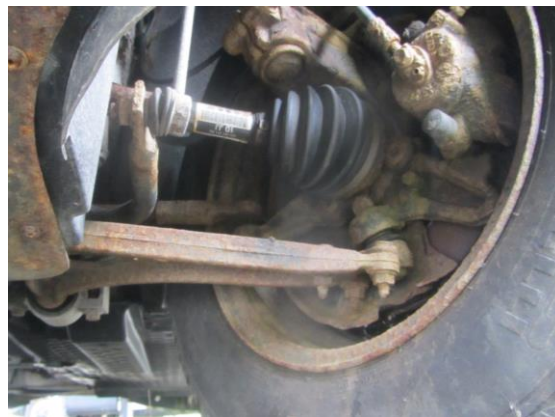
obrázek č. 6

- zavěšení kol přední nápravy
  - stav nápravnice a jednotlivých ramen bez poškození s vysokým stupněm koroze
  - upevnění skupiny bez závad, praskliny ani přídavné sváry nebyly zjištěny
- provozní kotoučová brzda
  - zvýšený stupeň koroze brzdových kotoučů
  - brzdové kotouče bez nadměrného opotřebení a prasklin
- řízení kol přední nápravy
  - zjištěné zvýšené provozní vůle na volantu, v čepech, táhlech řízení, v ložiscích a kloubových mechanismech řízení – nutná výměna
  - pérování a tlumení kmitů – bez mechanického poškození, účinnost omezena, nutná výměna tlumičů
  - disky předních kol – ocelové bez zásadního poškození

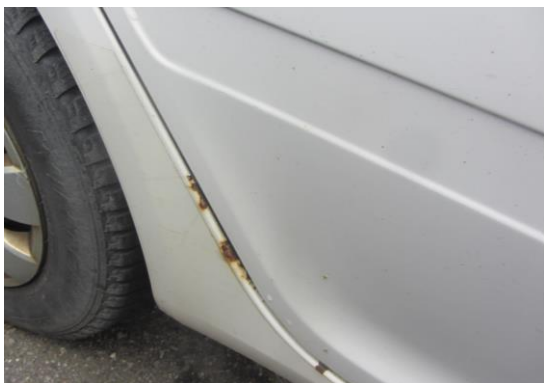
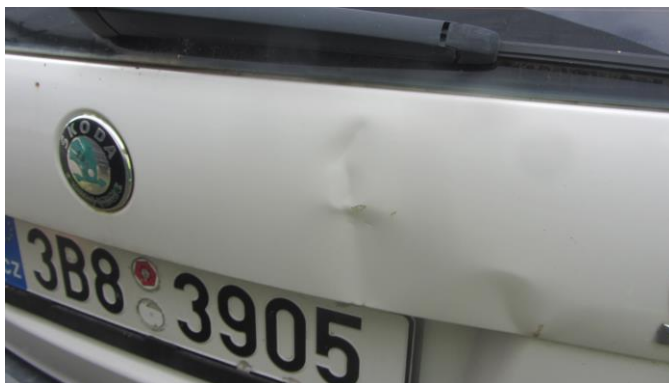
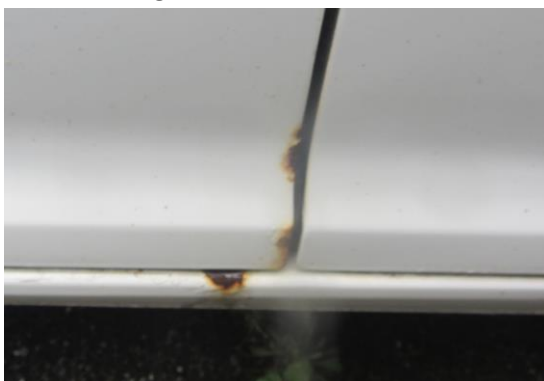
obrázek č. 8

- Povrchová úprava karoserie vykazuje mechanická poškození, zejména v oblasti prahů, blatníků a spodní části dveří.
- Vysoký stupeň koroze podvozkové části vozidla.
- Pryžové díly, těsnící profily a plastové kryty - lokálně poškozené.
- Deformace pátých dveří

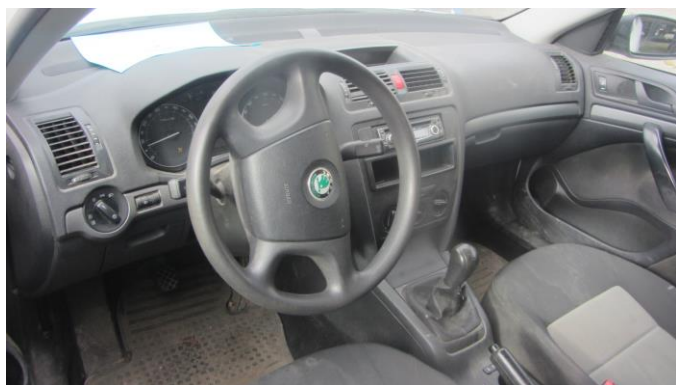
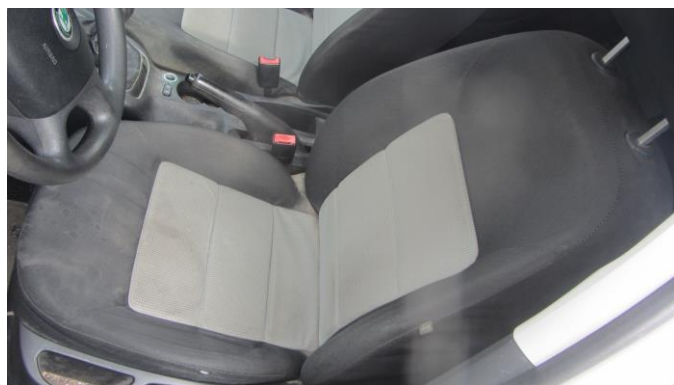
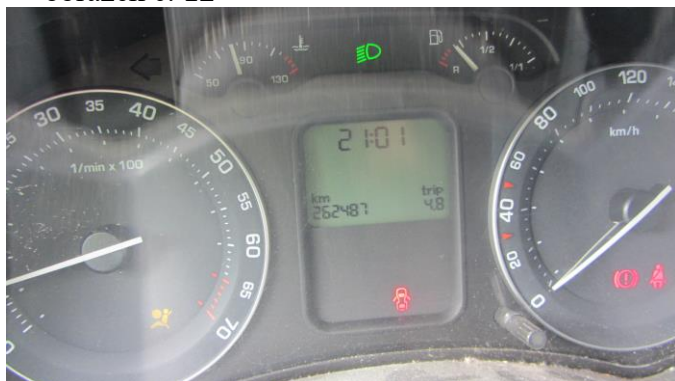
obrázek č. 12

- Čalounění dveří, vnitřních stěn, přístrojové desky a sedaček – odpovídá stáří vozidla.
- Čelní sklo – lokálně poškozeno od kamínků a stěračů.
- Ostatní příslušenství – odpovídá stáří vozidla.
- Čalounění sedaček – látka černo bílá

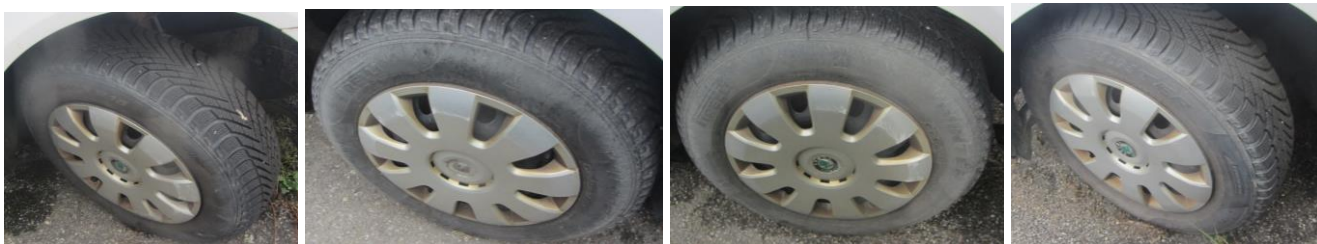
Obrázek č. 15 a, b, c, d

**CONTINENTAL**  
**195/65 R15 91H**  
**Cena 2.500,- Kč s DPH**

**Pirelli Winter**  
**195/65 R15 91H**  
**Cena 2.000,- Kč DPH**
