### **Znalecký posudek – Ocenění**

**číslo posudku: 1005-04/2024**

**Předmětem znaleckého posudku je ocenění osobního automobilu**

**ŠKODA OCTAVIA II - LIFTBACK, 1.6 75 kW**

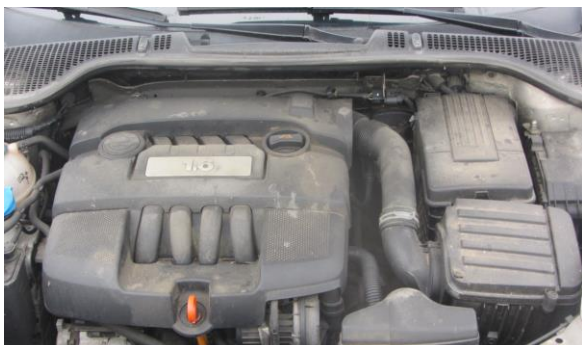
obrázek č. 1

- Drobné prolínání provozních kapalin v oblasti olejové vany, klikové hřídele a ventilových rozvodů.
- Kompresní tlaky nebyly měřeny. Těsnost spalovacího prostoru motoru byla zjišťována náhledem do otvoru pro plnění oleje. Kontrolou zjištěna běžná ventilace do prostoru skříně (olejové vany), odpovídající počtu ujetých kilometrů. Startování za nízkých teplot – bezproblémové.
- Výfukové potrubí vykazuje netěsnosti v oblasti spojů a rozsáhlou povrchovou korozi.
- Ostatní příslušenství motoru kompletní.

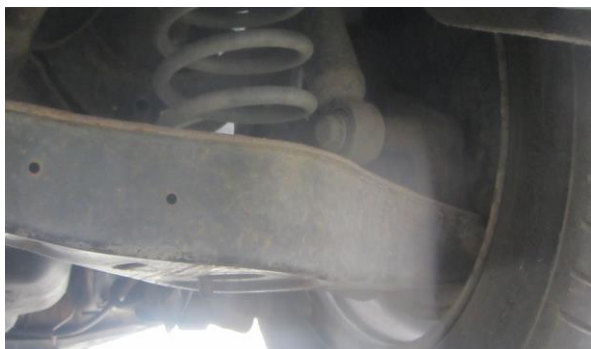
obrázek č. 3

- pérování a tlumení kmitů – bez mechanického poškození, vysoký stupeň koroze
- uložení zadních kol
  - praskliny ani přídavné sváry nebyly zjištěny
  - nebyla zjištěna žádná nadměrná mechanická poškození, provozní kotoučová brzda
    - zvýšený stupeň koroze a oxidace způsobená dlouhodobou odstávkou vozidla bez konzervace
- parkovací brzda – funkčnost omezena zatuhnutím lanovodů
  - disky zadních kol – plechové disky bez zjevného mechanického poškození

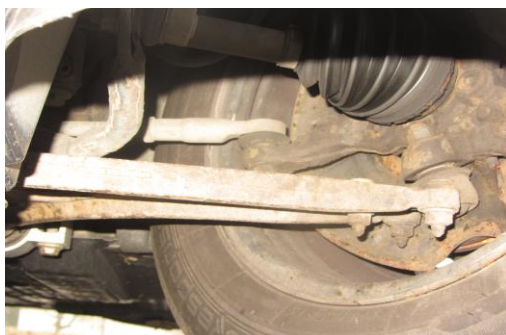
obrázek č. 5

- zavěšení kol přední nápravy
  - stav nápravnice a jednotlivých ramen bez poškození s vysokým stupněm koroze
  - upevnění skupiny bez závad, praskliny ani přídavné sváry nebyly zjištěny
- provozní kotoučová brzda – funkční bez omezení
  - zvýšený stupeň koroze brzdových kotoučů
  - brzdové kotouče bez nadměrného opotřebení a prasklin
- řízení kol přední nápravy
  - zjištěné zvýšené provozní vůle v čepech, táhlech řízení, v ložiscích a kloubových mechanismech řízení, **nutná výměna čepů a táhel řízení**
  - pérování a tlumení kmitů – bez mechanického poškození, účinnost odpovídající stáří vozidla
  - disky předních kol – plechové, zvýšený stupeň koroze

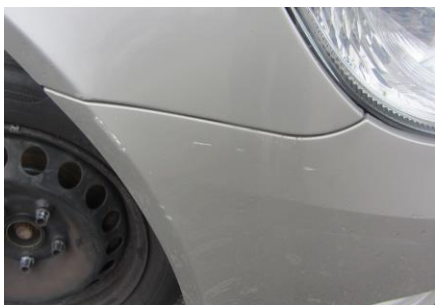
obrázek č. 7

- Povrchová úprava karoserie vykazuje zvýšený stupeň koroze a mechanická poškození, zejména v oblasti zadního nárazníku, pravého zadního blatníku, prahů a předního nárazníku.
- Vysoký stupeň koroze podvozkové části vozidla.
- Deformace na pravé straně zadního nárazníku a pravého zadního blatníku.
- Pryžové díly, těsnící profily a plastové kryty - lokálně poškozené.

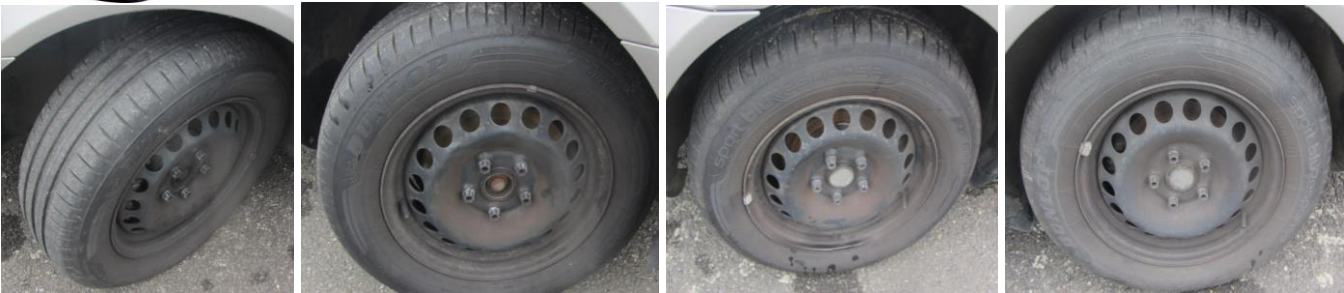
Obrázek č. 15 a, b, c, d

**DUNLOP**  
**SPORT RESPONSE**  
**195/65 R15 91H**  
**Cena 1.800,- Kč DPH**
