## **ZNALECKÝ POSUDEK** **o ceně motorového vozidla**

| <b>Značka a typ vozidla</b> | <b>RENAULT Kangoo Express</b> |
| <b>Registrační značka vozidla</b> | <b>1 S2 2880</b> |

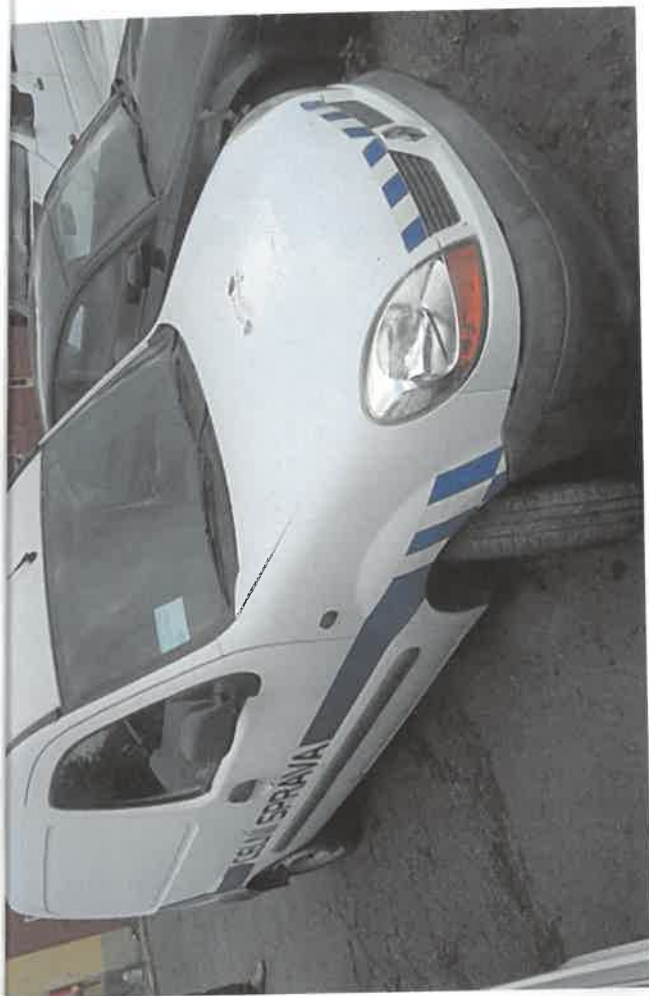
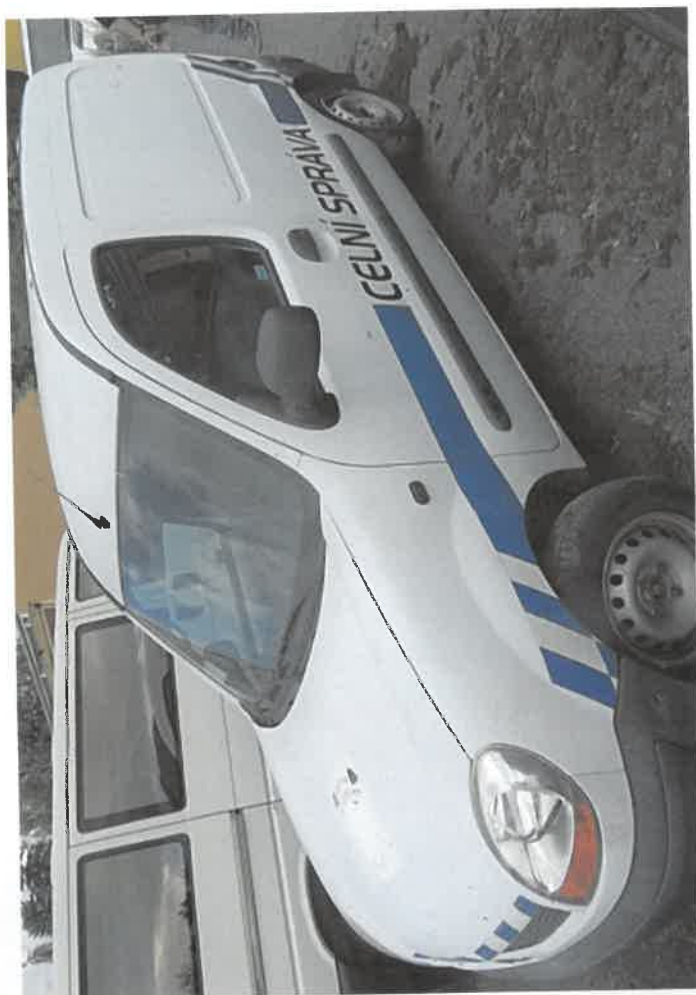
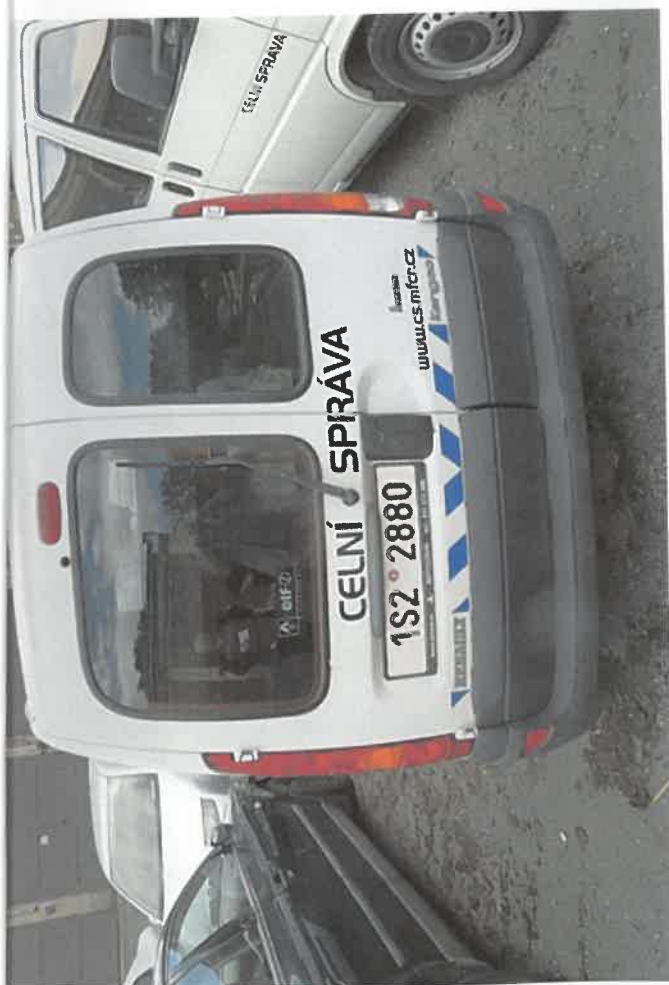
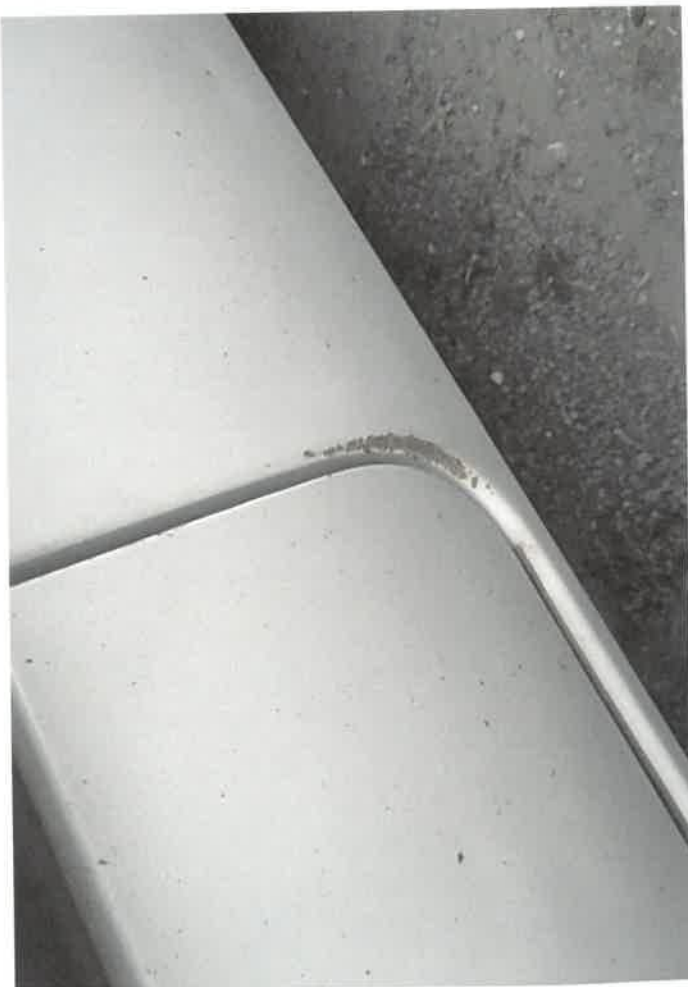
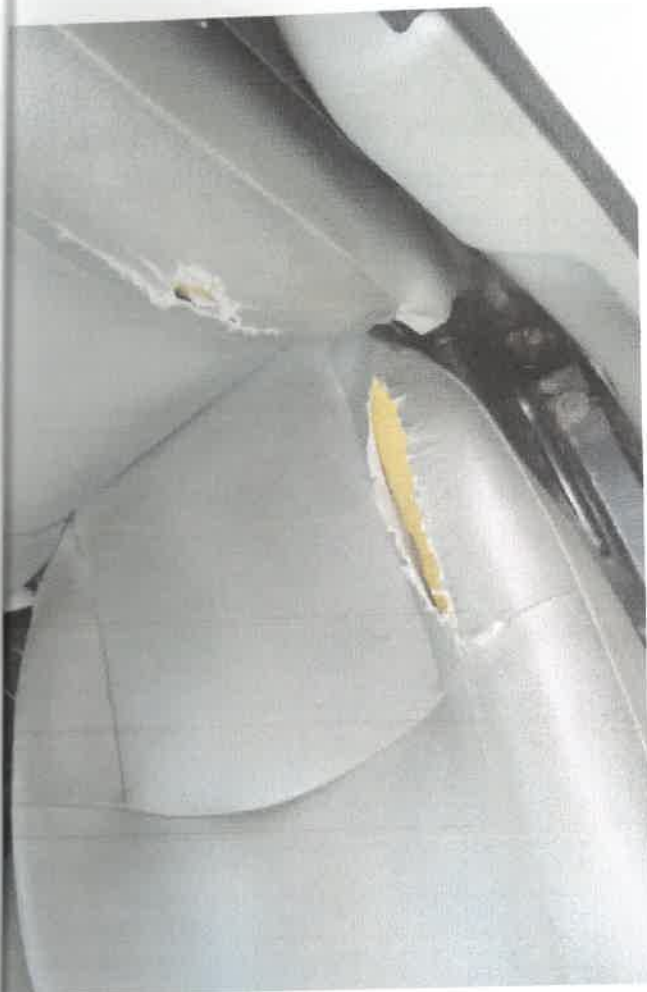
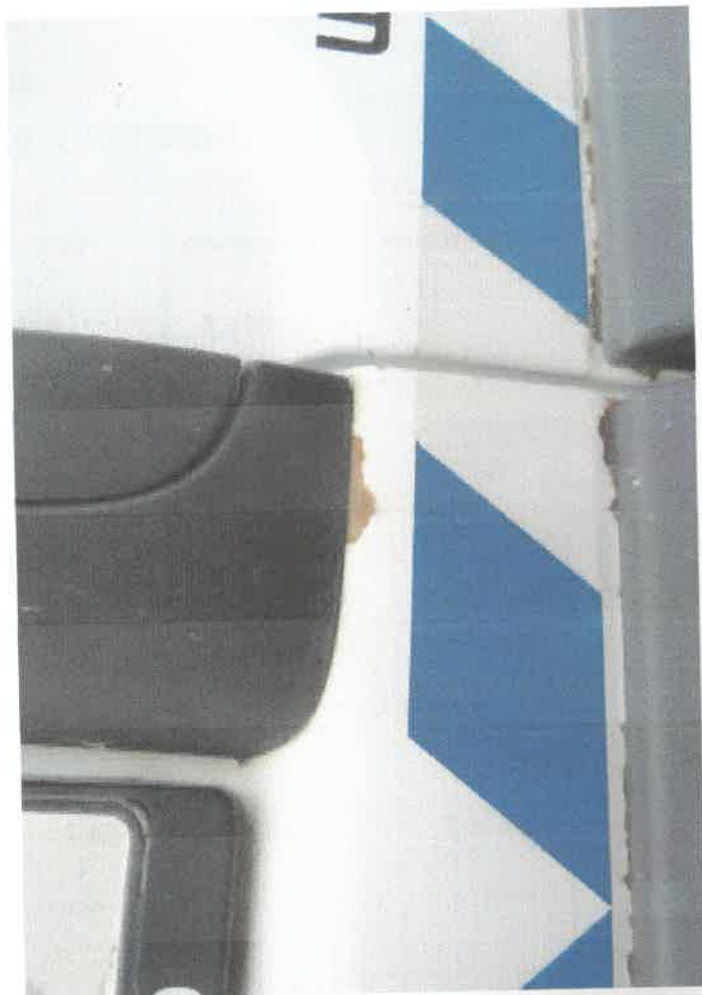
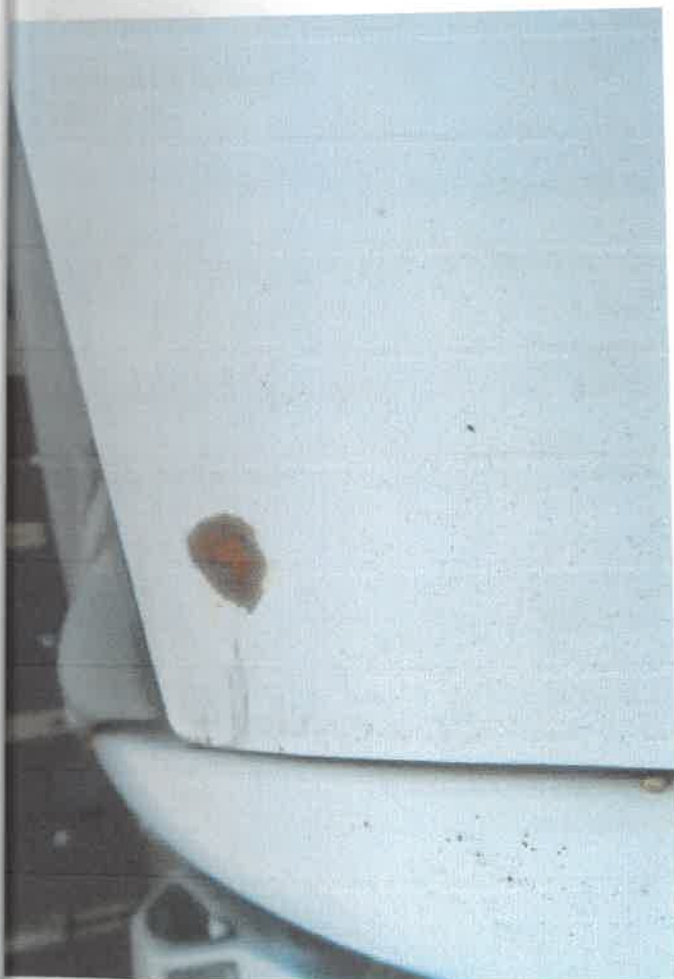
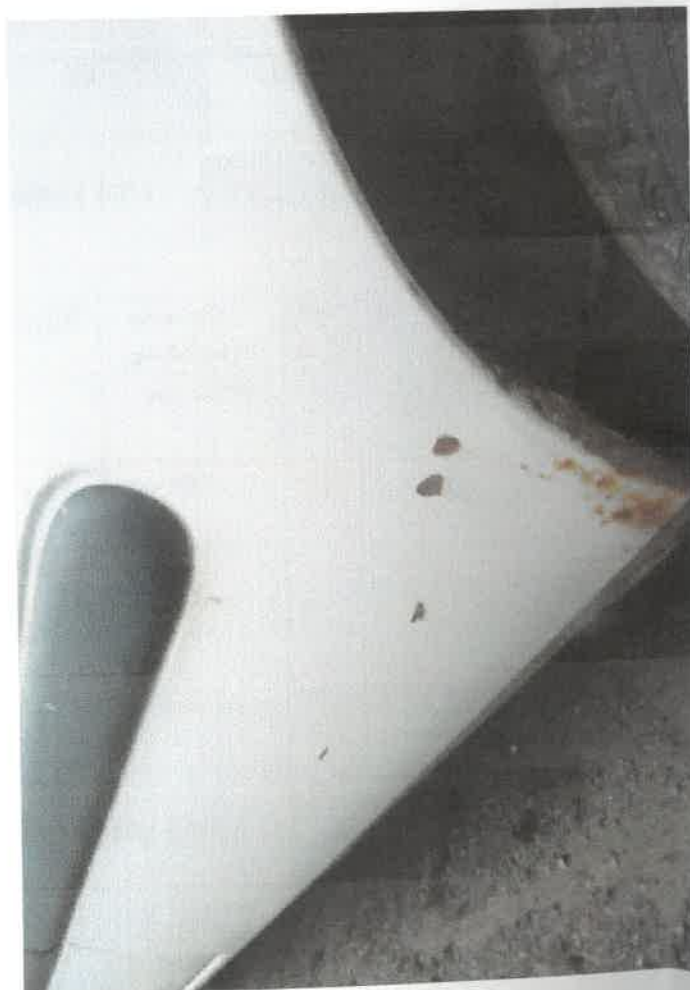
- Motor, spojka** Nadměrně opotřeбенý počtem ujetých kilometrů, vadný - nelze nastratovat.  
únik provozních kapalin na spojích, netěsná chladicí soustava, koroze výfukového potrubí, AKU-50% ,  
spojka vyžaduje kontrolu a seřízení

- Převodové ústrojí** Obtížné řazení převodových stupňů v klidu, na spojích únik oleje, mírně zvětšená vůle na řadicí páce.
- Nápravy** Pérování nadměrným zatěžováním, tlumiče pérování se sníženou účinností, ložiska kol vykazují zvětšenou vůli, řízení s mírně zvětšenou vůlí na volant, zvětšené vůle na táhlech a čepech, brzdová soustava vyžaduje celkovou kontrolu s případnou výměnou segmentů, disky kol poškozené korozí i nárazy

- Skříň karoserie** (kabina, skříň.nástavba) Opotřeбенí je větší než úměrné vzhledem ke stáří a stavu měřiče ujetých kilometrů, vykazuje četné známky drobných i větších poškození z provozu, lakování silně poškozené oděrkami i korozí, znehodnocený nápis, a nekrytým parkováním místy popraskaný, oloupaný čelní sklo nepoškozené, podlaha vozidla prahy a podběhy s pokročilou korozí, lakování plastových součástí karoserie poškozené, zpětná zrcátka bez poškození, přední nárazník poškozen v lakování, střecha kabiny vozidla bez poškození, závěsy pravých i levých dveří kabiny uvolněné, gumová těsnění vymačkaná, kliky a zámky plně funkční, elektrické osvětlení bez možnosti vyzkoušení. Masivní koroze zadních dvoukřídlých dveří užitkového prostoru (díry)

- Výbava karoserie** (kabiny, skříň.nástavby) Opotřeбенá víc než je odpovídající vzhledem ke stáří vozidla a počtu kilometrů udávaných počítadlem, čalounění sedáků nadměrně ušpiněné, prosezené, sedáky sedadel poškozené - rozedrané, opěradla ušpiněná vodící lišty sedáků s počínající korozí, bočnice a výplně dveří ušpiněné a poškozené, potah stropu nepoškozený silně ušpiněný, poškozený volant.. Ovládací mechanika plně funkční bez vůlí a závad, sedáky uvolněné v uchycení kliky kabiny funkční, ovládání oken a dveří nepoškozené přístrojová deska a ovládací panely funkční ale plastové díly poškrábané. Elektrická výbava bez zjevných závad ale bez možnosti vyzkoušení.
