vyhlídka "Kozí hrádek" - Mikulov na Moravě

## STATICKÝ POSUDEK

datum : červen 2024

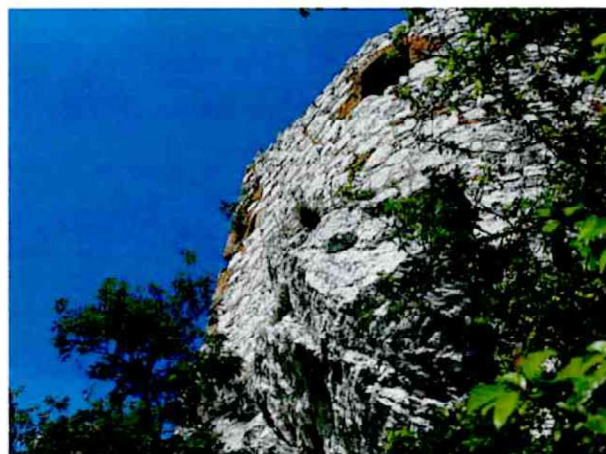
Věž "hrádku" tvoří masivní obvodové zdivo, které je smíšené - cihly, kámen. Oproti přechozím zjištěním nevykazuje nějaké změny, které by signalizovaly statické narušení. Nadále jsou na vnějším povrchu uchyceny náletové rostliny- snímky.

- Odstranění náletových rostlin včetně jejich kořenů.
- V koutech plošiny odstranit nálety rostlin a sěrkou utěsnit kout podlahy se zídou alespoň do výše 10 cm.
- Další kontrolu (pokud nenastane nepředvídaná okolnost) provést za 10 let.

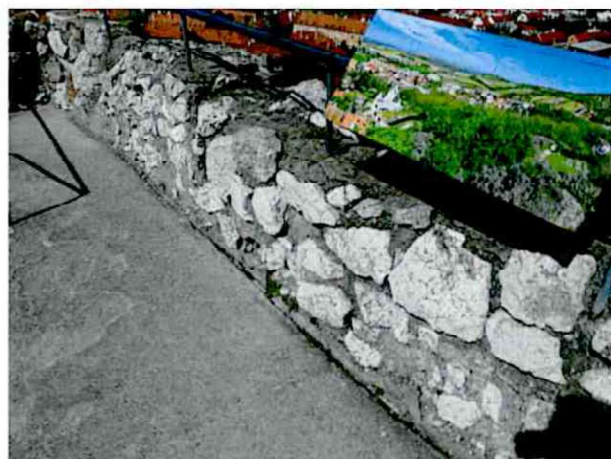
Povrch plošiny je lokálně narušen a je obnažena armovací síťka. V koutech plošiny jsou opět uchyceny náletové rostliny.
