## **ZNALECKÝ POSUDEK č. 3527/24**

o stanovení ceny obvyklé ojetého osobního automobilu ŠKODA Octavia 1.6 TSI Tour,  
RZ 8T0 4791, VIN: TMBDX41U168875670

### 3.3. Prohlídka motorového vozidla ŠKODA Octavia 1.6 TSI Tour, RZ 8T0 4791

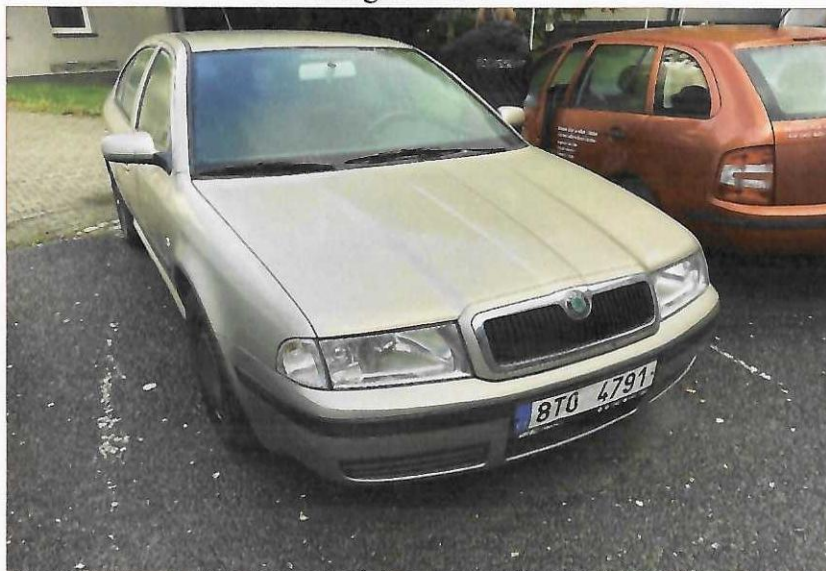
poškozené levé přední dveře, pravý přední blatník, pravá postránice, zadní víko

poškozený přední a zadní nárazník, levé zpětné zrcadlo

Fotografie č. 1 - Přední pohled na motorové vozidlo

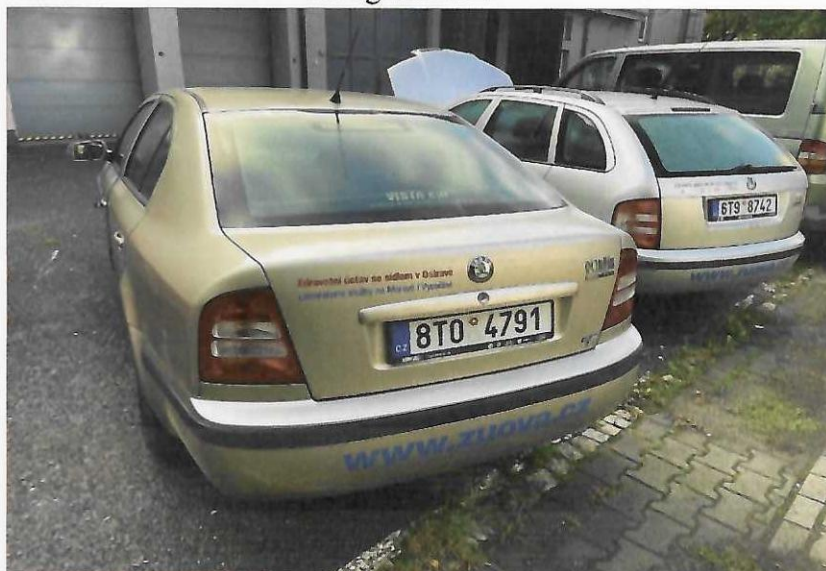
Fotografie č. 2 - Zadní záběr na posuzovaný osobní automobil

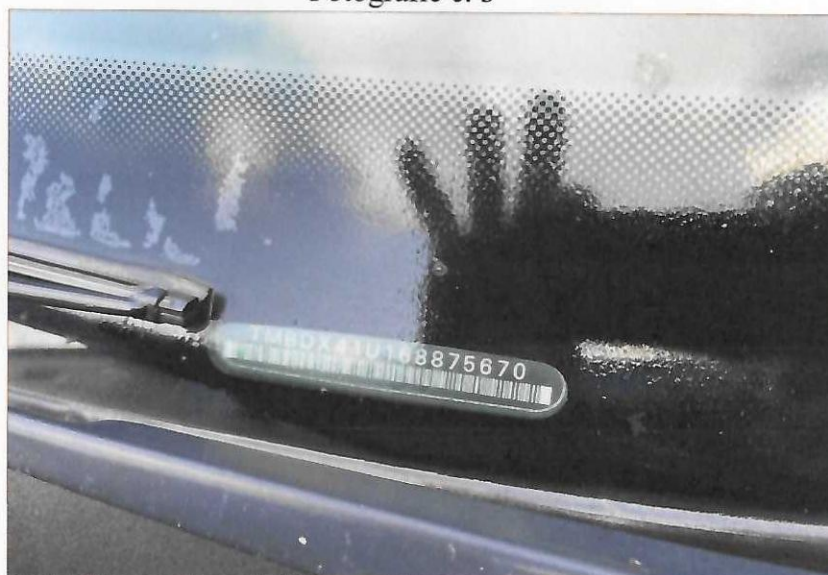
Fotografie č. 3 - Detail VIN, výrobního čísla

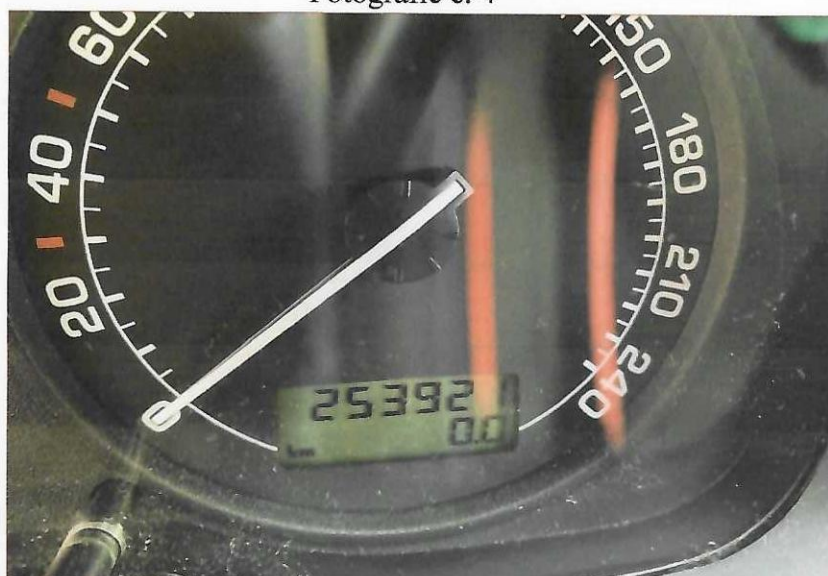
Značka a typ vozidla:	ŠKODA OCTAVIA
Druh vozidla:	Osobní automobil, M1, B
Zdvihový objem válců cm <sup>3</sup> /palivo:	1595/BA 95 B
Plný výkon kW/ot./min.:	75/5600
Výrobní číslo vozidla/rok výroby:	TMBDX41U168875670/2006
RZ:	8T0 4791
Datum uvedení do provozu:	10.05.2006
Držitel vozidla, počet předchozích držitelů:	Zdravotní ústav se sídlem v Ostravě Partyzánské náměstí 2633/7 702 00 Ostrava-Moravská Ostrava, 1x
Stav počítáče ujetých kilometrů:	253921 km
Data o počtu ujetých km dle držitele:	dtto km

Fotografie č. 4 - Fragment tachometru s počtem ujetých kilometrů
