## **GEOTECHNICKÝ POSUDEK**

**STAV SKALNÍHO MASIVU  
V PROSTORU BÝVALÉ DĚLOSTŘELECKÉ VEŽE  
KOZÍ HRÁDEK, MIKULOV**

**BRNO, DUBEN 2025**

Název zakázky: **Mikulov – Kozí hrádek**  
Odpovědný řešitel: **Ing. Stanislav Štábl**  
Číslo zakázky: **S25–001**

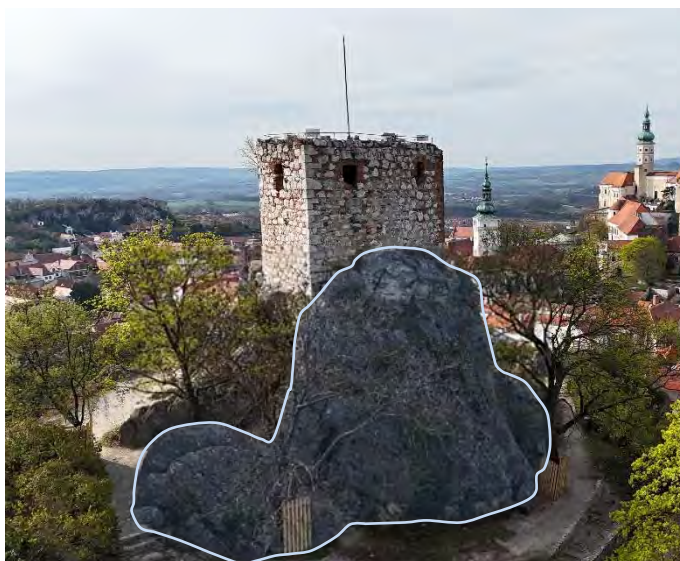
Tento sektor tvoří výhradně západní a severní blokové partie přímo pod objektem věže Kozího hrádku. Je tvořen masivem výšky 3 – 8,5 m s velmi strmým sklonem cca 70° – 75°, kdy v nejvyšších partiích přechází do převisu. Spodní a střední partie masivu jsou poměrně kompaktní, bez výskytu výrazných rizikových partií. U paty masivu rostou dva stromy, které svou polohou nejsou rušivé pro nadzemní část masivu. V sektoru SEVER je také chráněný vstup do podzemní části objektu s probíhajícím amatérským speleologickým průzkumem.

Rizikové partie se však nacházejí v nejvyšších lokacích sektoru a tvoří přímé základové podmínky věže. Masiv je zde formován dvěma hlavními systémy poruch a ploch odlučnosti, které jsou ve sklonu cca 60° – 68° do svahu – vyvábí tak převislé části. Jsou zde poruchové partie s rozevřeným puklinovým systémem od 1 – 75 mm. Jedná se tak o velmi proměnlivé podmínky s rizikovým vývojem v tvorbě uvolněných bloků a struktur. Tyto struktury mohou potenciálně ohrozit bezpečnost pohybu osob pod objektem, z dlouhodobého hlediska narušení a rozpad masivu mlže přímo ohrozit i statiku vlastního objektu věže Kozího hrádku. V současné době je možné dokumentovat rozvolněné a rizikové fragmenty velikosti krabičky od sirek až velkého grepu (cca 100 g – 6 kg).

Obrázek 3: zákres vymezení sektoru SEVER u objektu Kozího hrádku

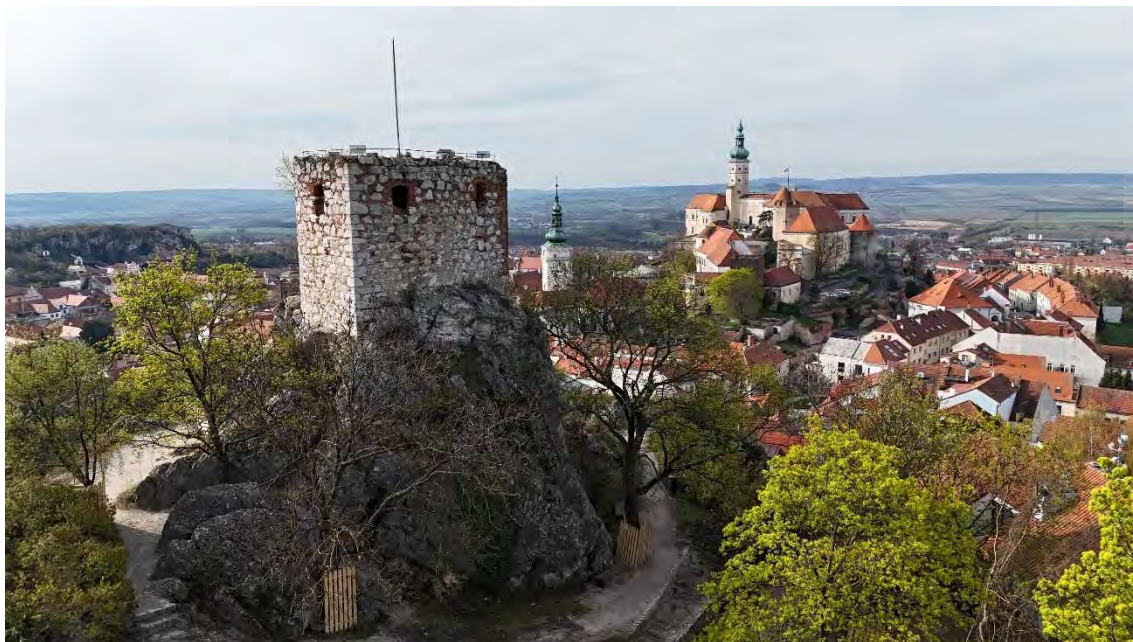
*Obrázek 9: celkový pohled na sektor SEVER, na snímku zachyceny i vzrostlé stromy v patě masivu pod Kozím hrádkem*

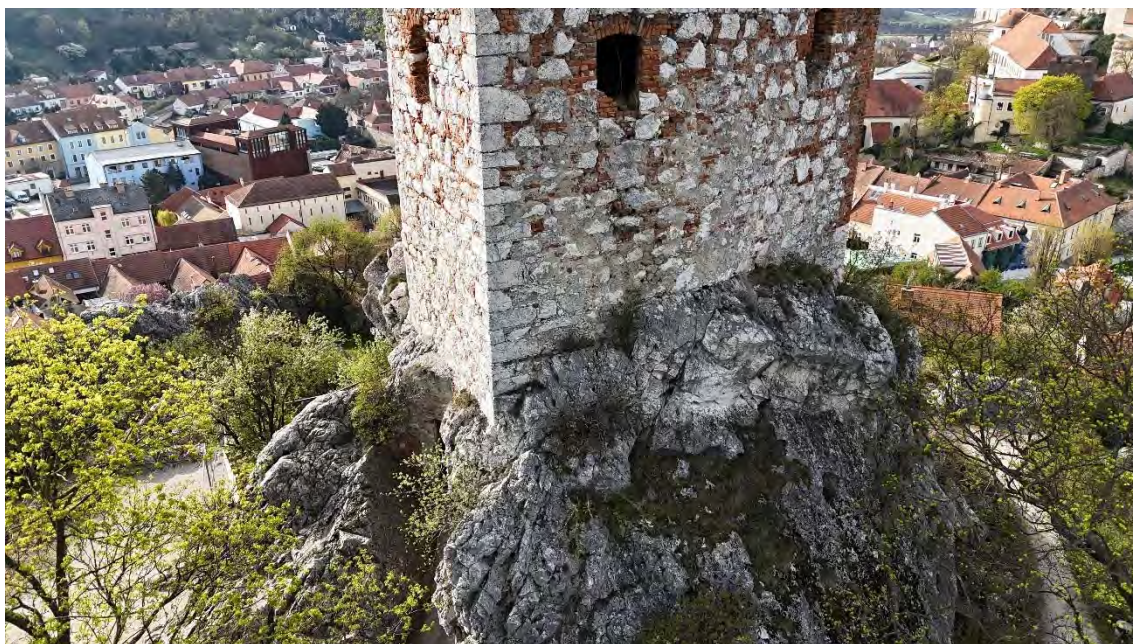
*Obrázek 10: pohled na založení objektu věže na skalní masivu*

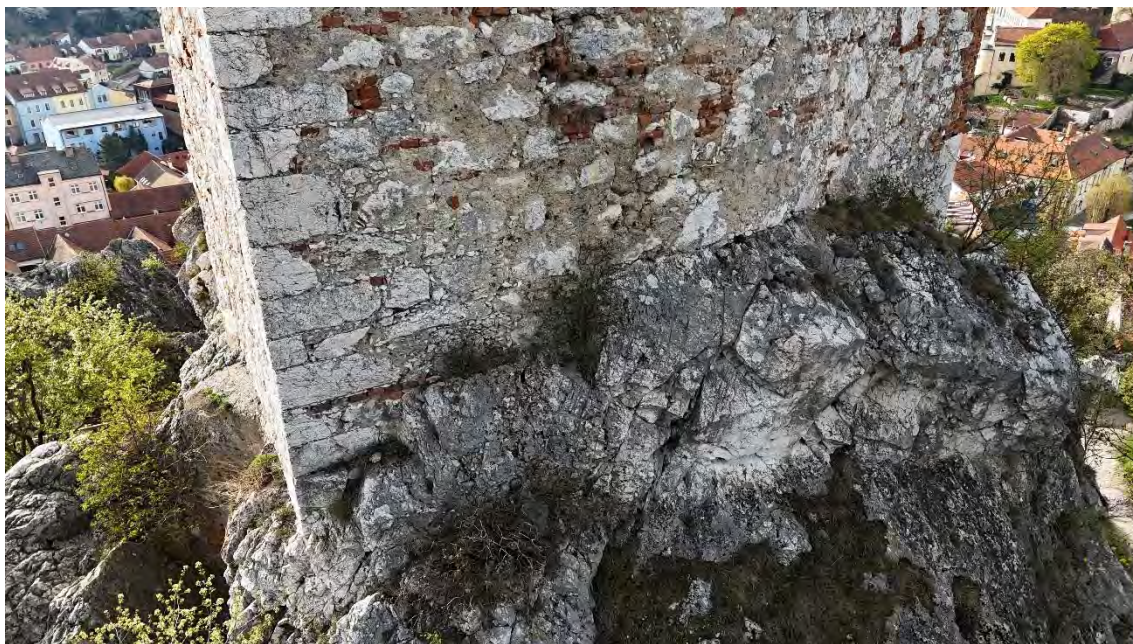
Obrázek 11: detail horní lokace masivu sektoru SEVER s výraznými poruchami masivu a pohled na celkovou stavbu horní rizikové partie masivu

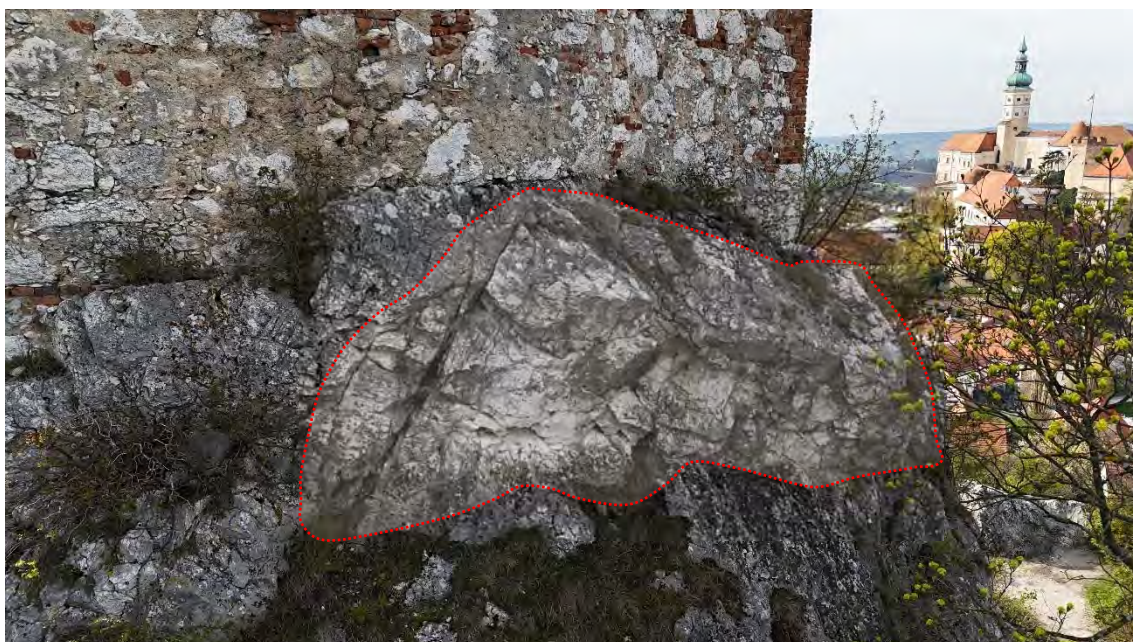
Obrázek 12: detailní pohled na rizikové partie sektoru SEVER, vyznačená riziková oblast s pozicí částečně oddělených od masivu a s potenciálem uvolnění a řízení, vyznačená oblast je v převisu masivu

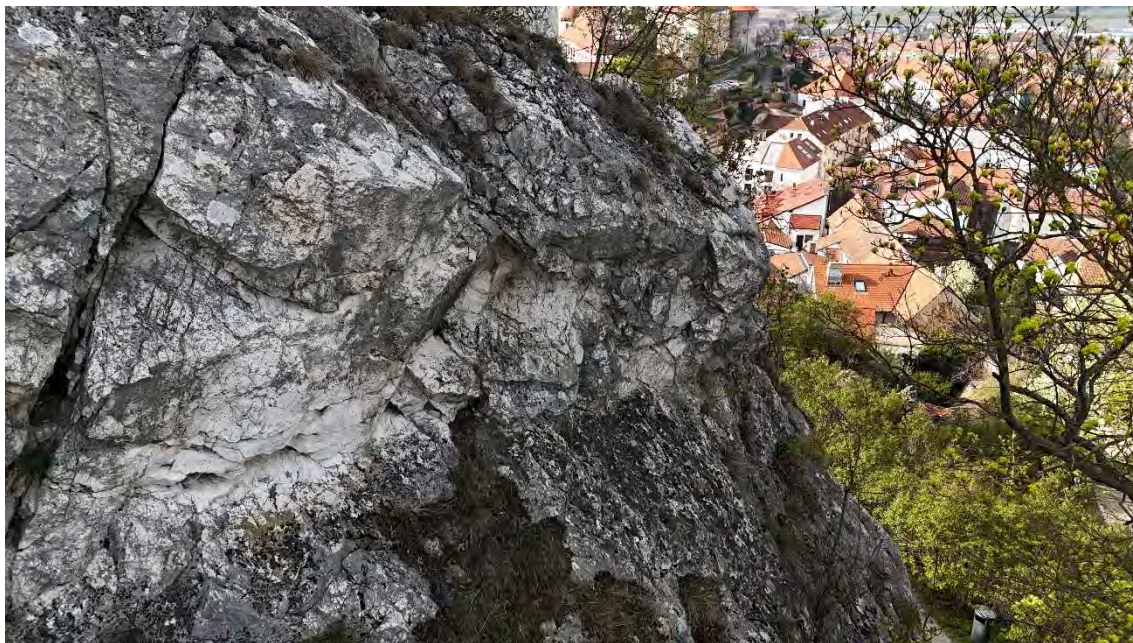
Obrázek 13: pohled na převíslé části masivu s výrazným rozevřením puklinového systému masivu 5 – 75 mm

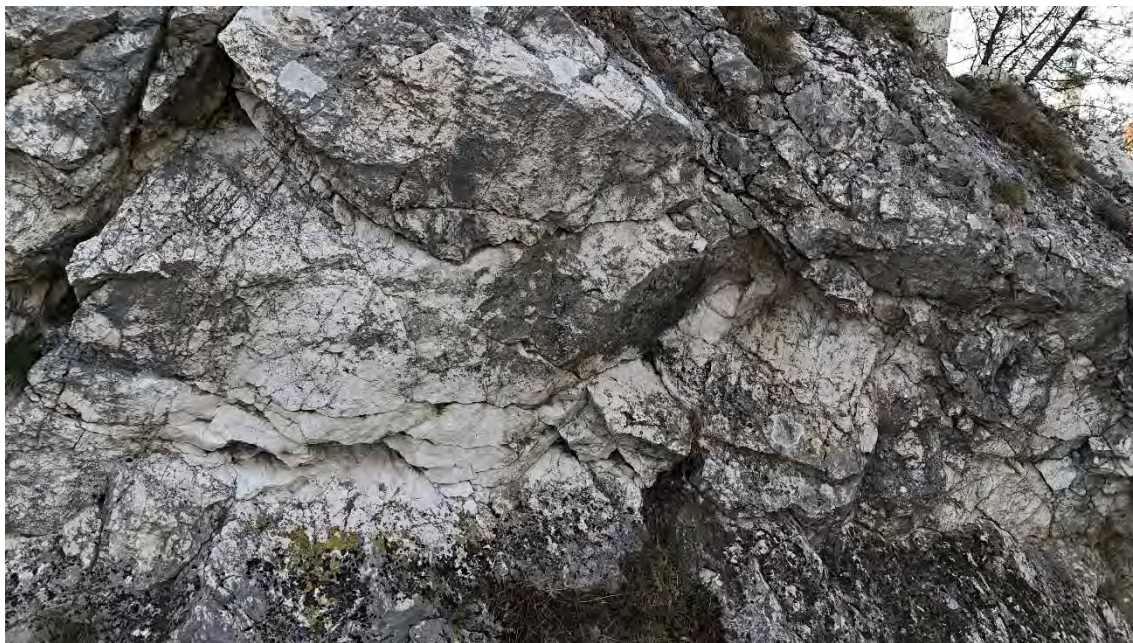
Obrázek 14: detail poruchové horní partie masivu s otevřeným systémem masivu

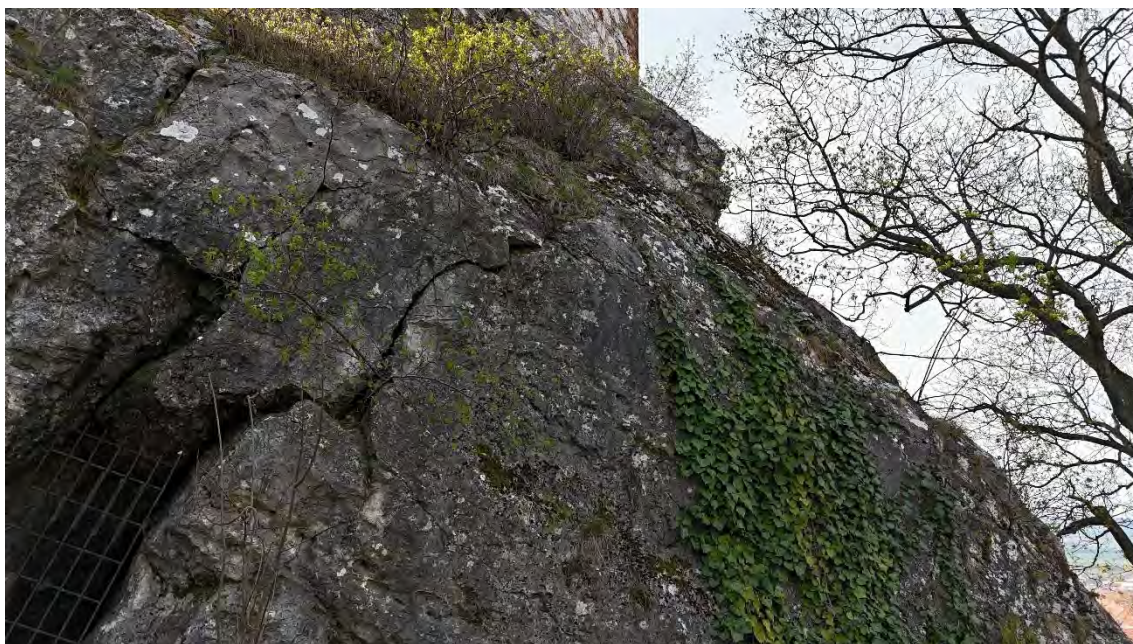
*Obrázek 15: pohled na stěnu masivu sektoru SEVER, chráněný vstup do podzemí objektu, vstup se nachází v narušeném masivu s rozevřeným systémem puklin, který umožňuje infiltraci srážkové vody do nitra masivu*

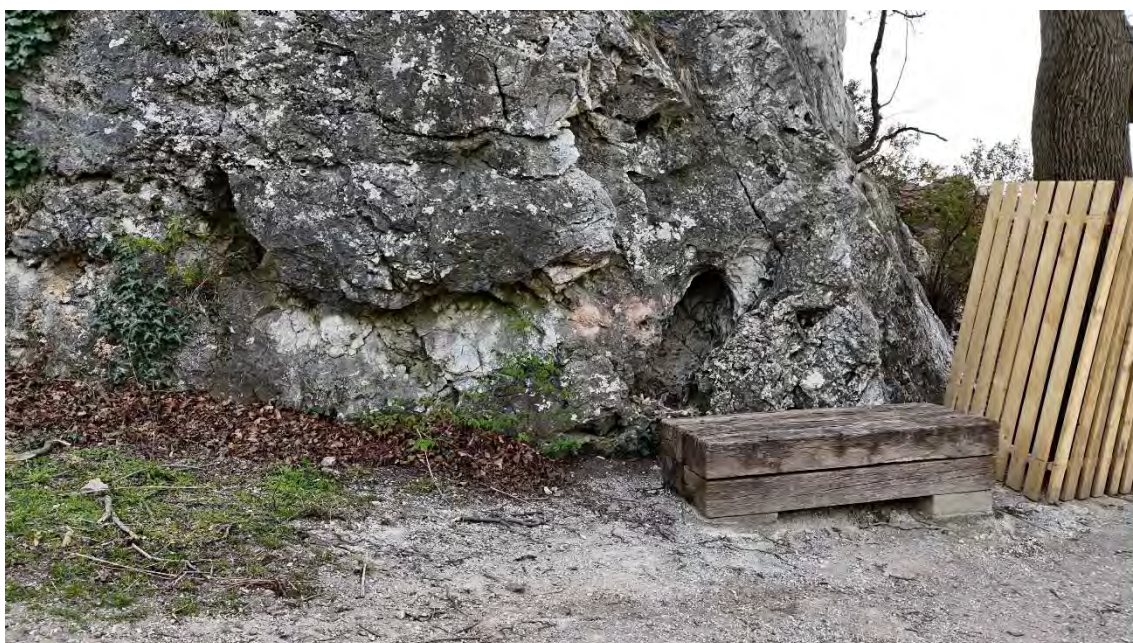
*Obrázek 16: pohled na spodní partie masivu sektoru SEVER s projevy krasové činnosti (za dřevěným posezením) a odvětrávání masivu podél ploch odlučnosti*

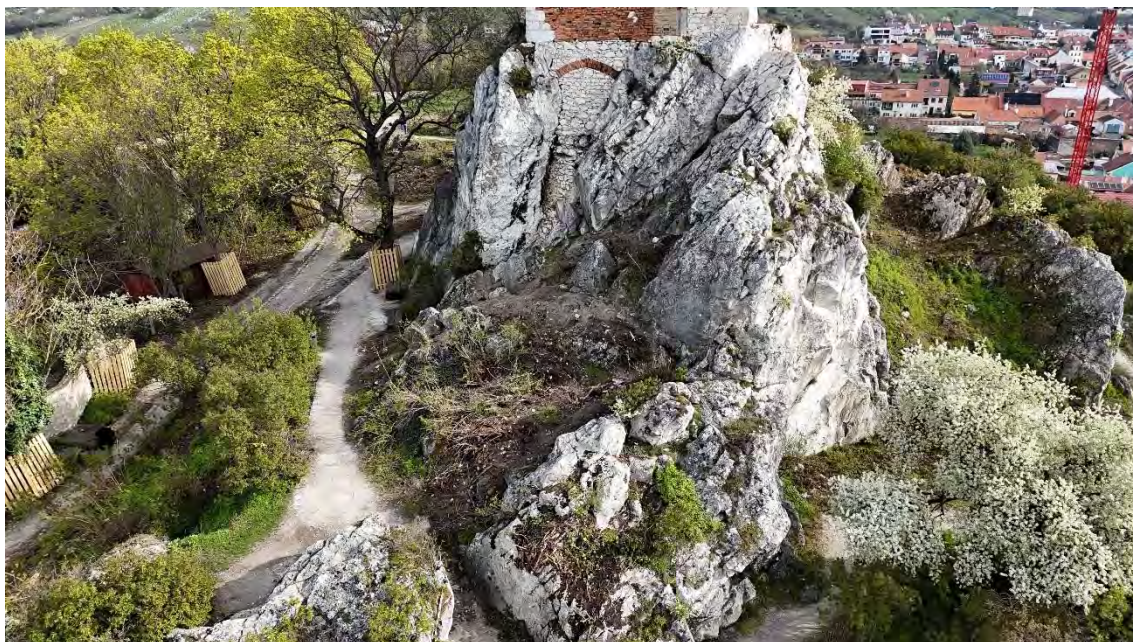
*Obrázek 17: celkový pohled na sektor JIH a velmi proměnnou stavbu tohoto sektoru*

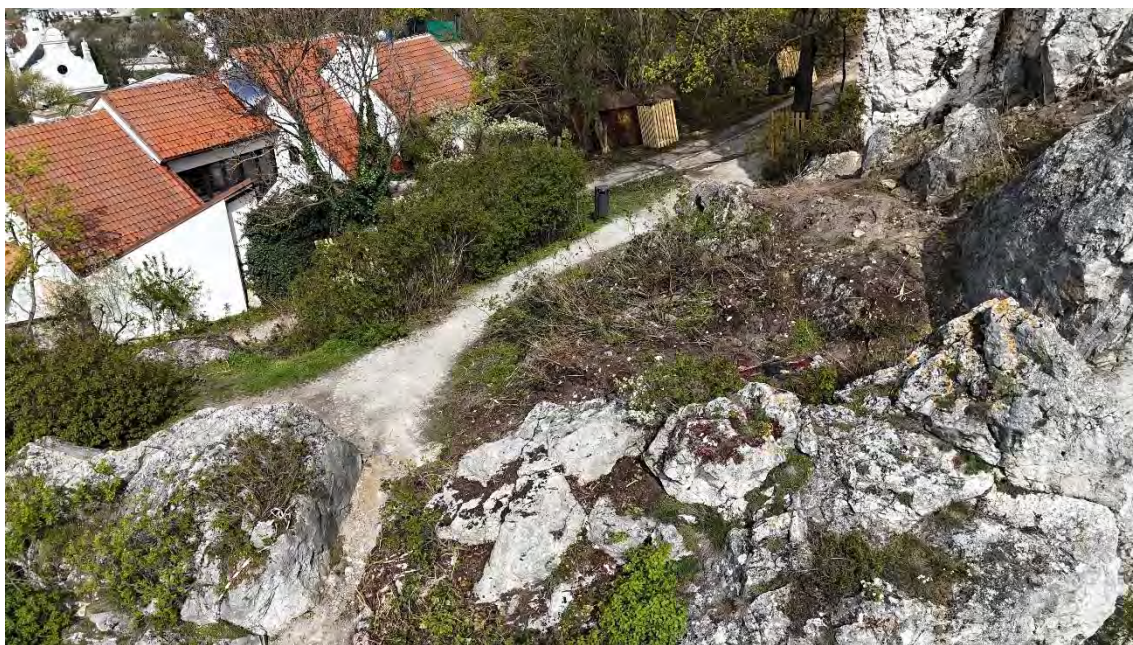
*Obrázek 18: pohled na střední partii sektoru s mocnými hlinito kamenitými pokrývky a stávající nezpevněným povrchem stezky*

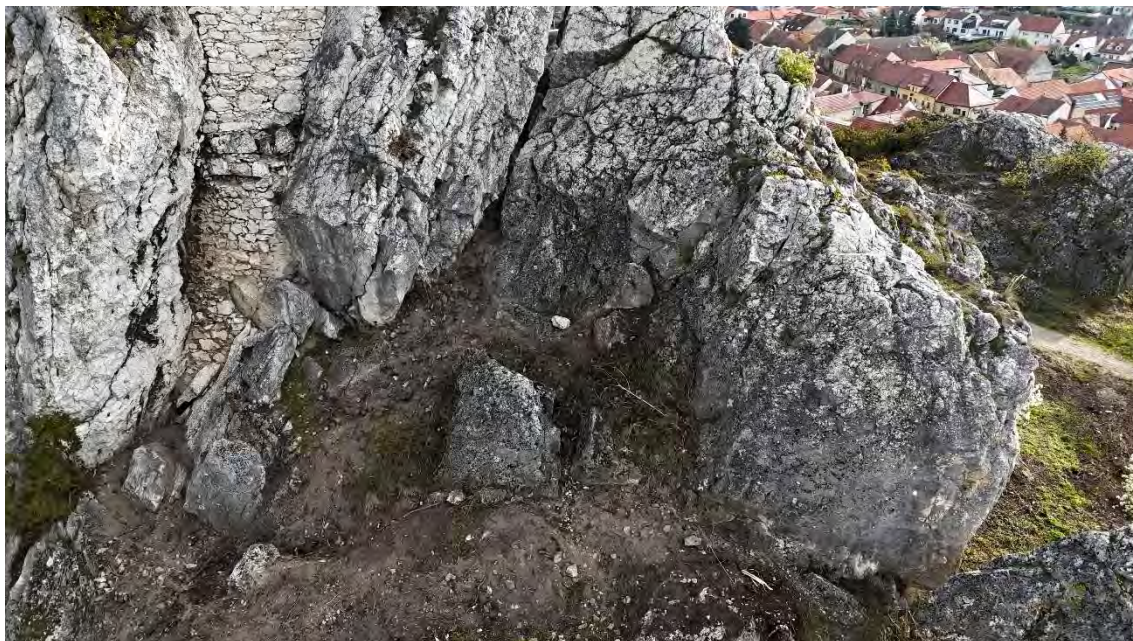
Obrázek 19: pohled na hlavní parte sektoru JIH, vlevo masiv s výplní původní vyzdívky masivu, na pravé straně možné vidět masivní břit oddělující sektory JIH a VÝCHOD. Mezi bloky je zastíženo souvrství hlinito kamenitých navážek

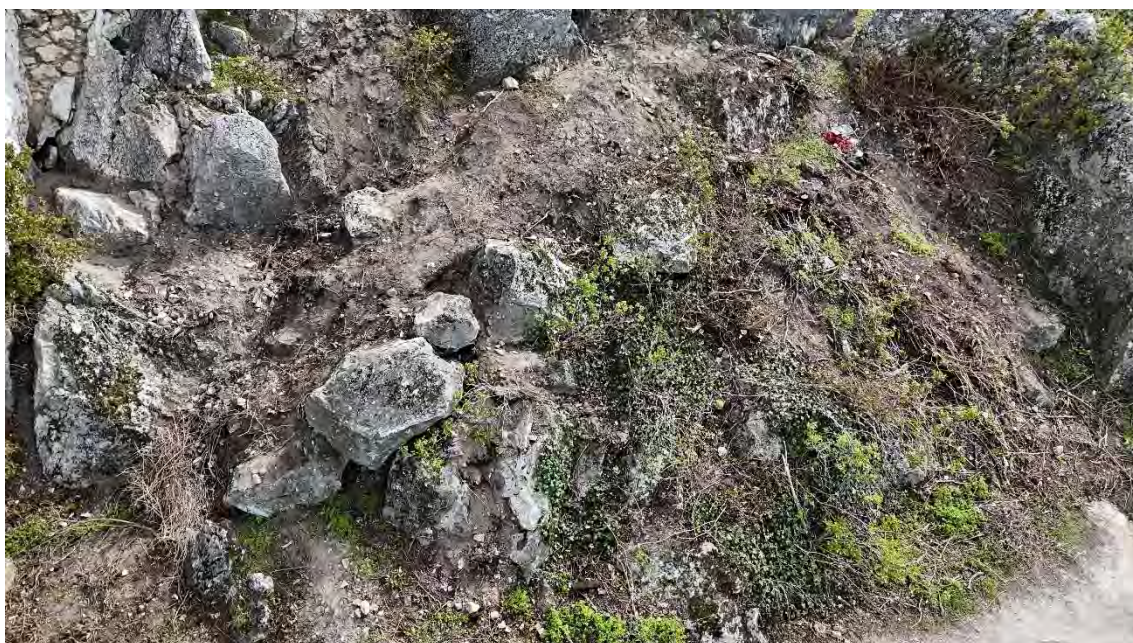
Obrázek 20: celkový pohled na centrální partie sektoru JIH s hlinito kamenitými navážkami, kde se předpokládá revitalizace odstraněním a nahrazením vhodné zeminy a náhradní výsadbou

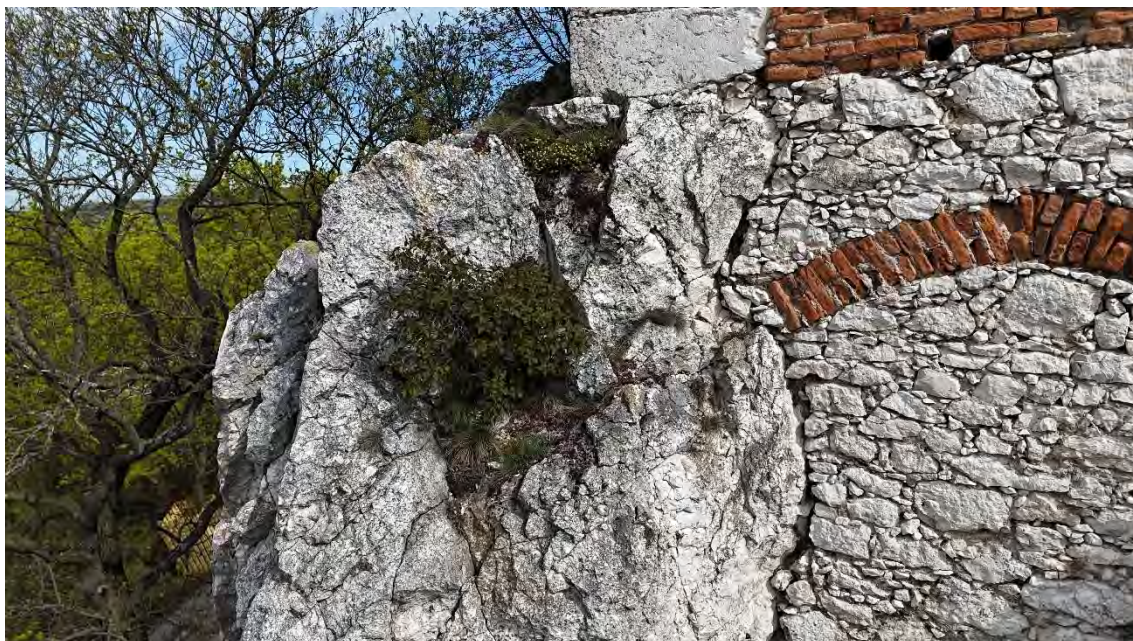
Obrázek 21: detail levé horní partie sektoru s vazbou na vyzdívku masivu s patrným rozvíráním průběžné spáry díky strukturním změnám masivu

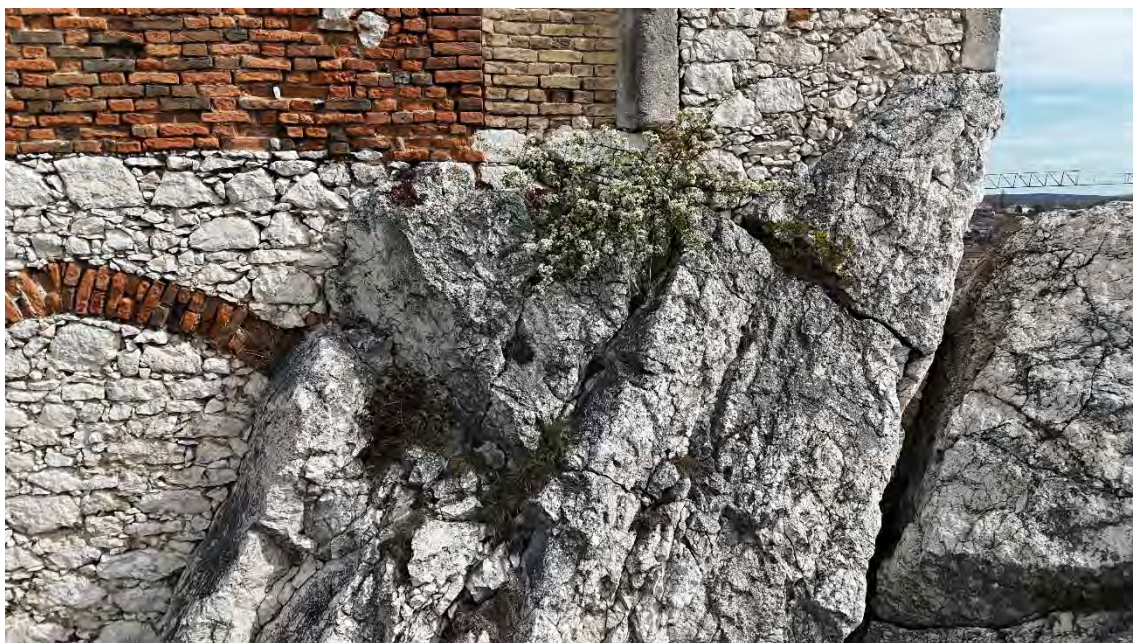
Obrázek 22: pravostranná část jižní stěny věže založené na masivu, možné sledovat i mírně rozvinutý puklinový systém, na pravé straně strukturně oddělený blok sektoru VÝCHOD

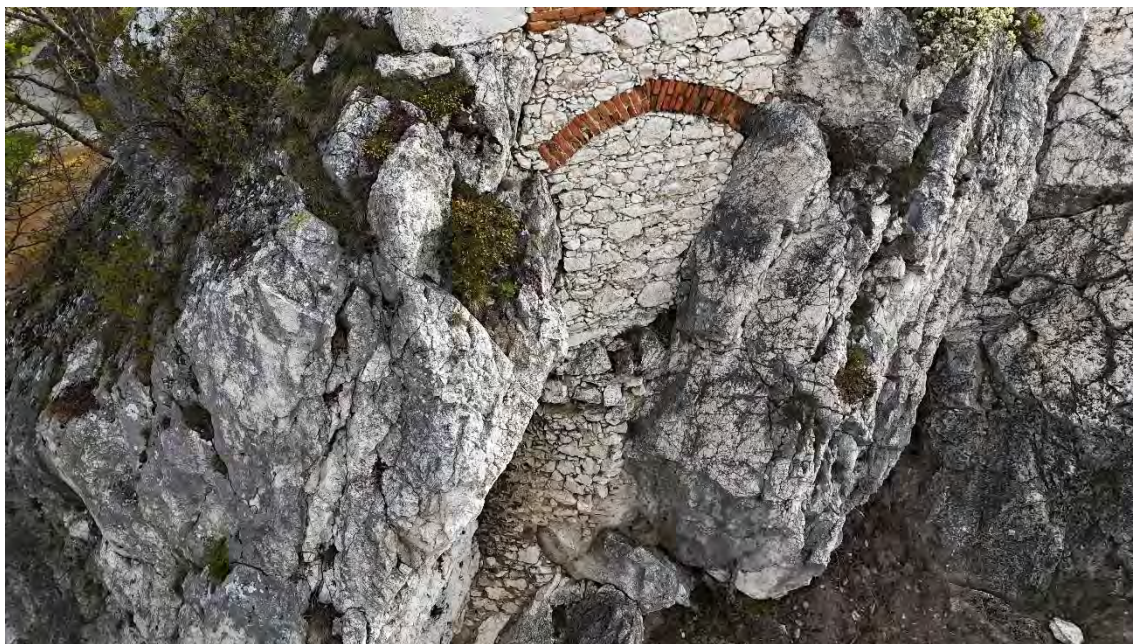
Obrázek 23: celkový pohled na vyzdívku masivu jižní stěny objektu Kozího hrádku, je možné sledovat strukturní systém diskontinuit masivu

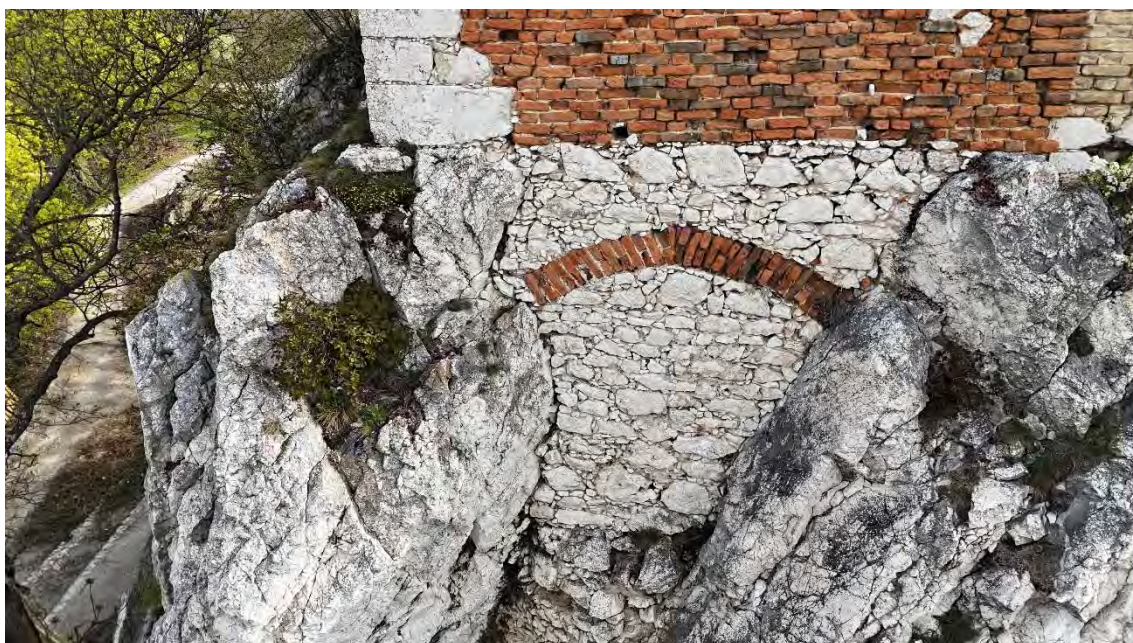
Obrázek 24: pohled na vyzdívku hlavní strukturní poruchy masivu, vyzdívkou vyplněná porucha je průběžná k severní straně – ke vstupu do objektu

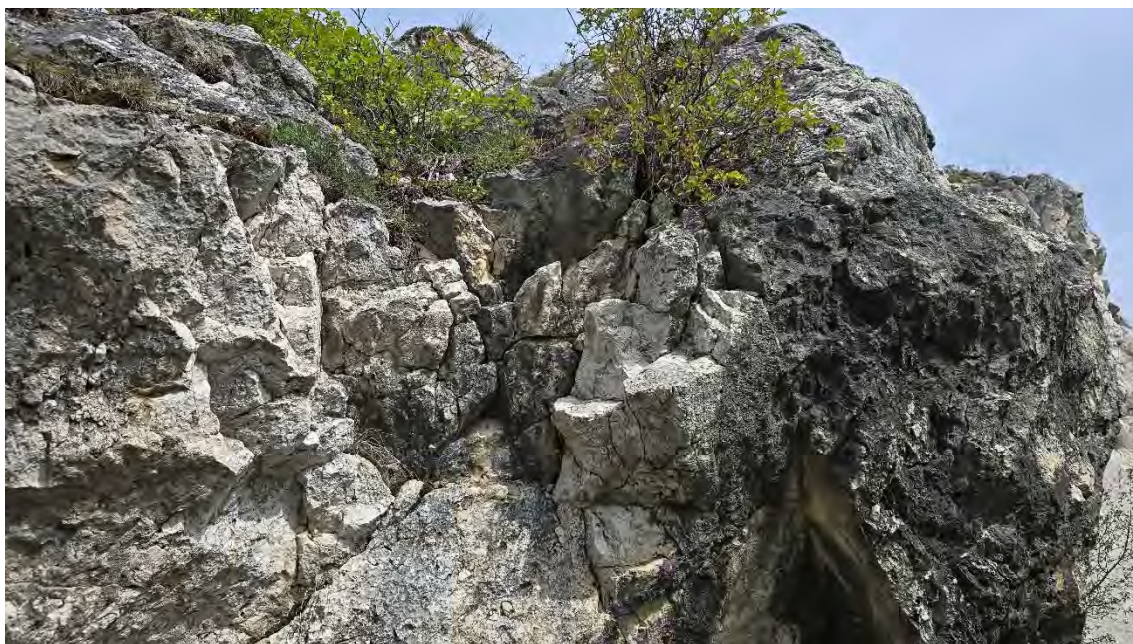
*Obrázek 25: příklad narušených partií masivu v sektoru JIH ve výšce cca 2,7 m nad stezkou procházející po okraji sektoru, potenciálně rizikové místo*

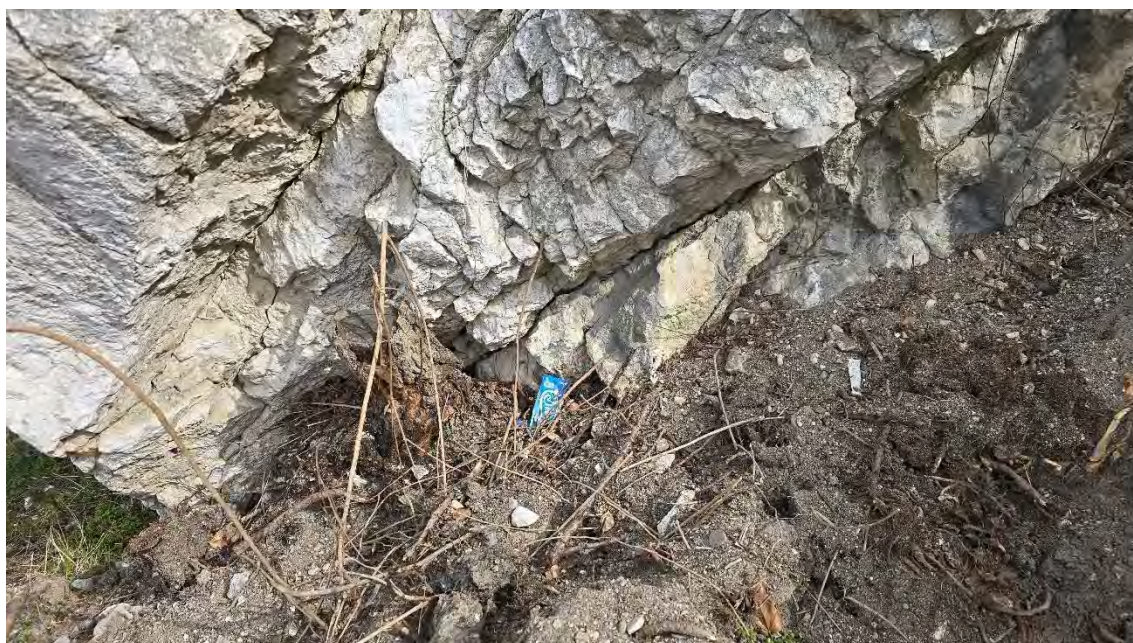
*Obrázek 26: detail paty masivu s rozevřeným puklinovým systémem, který částečně sleduje i plochy sedimentace*

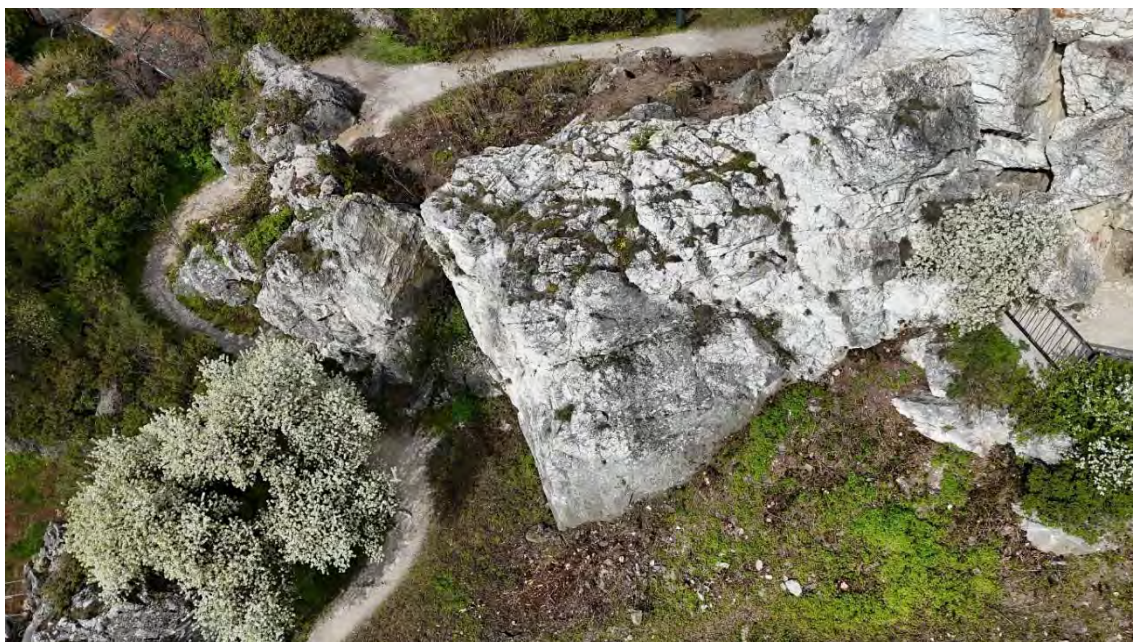
Obrázek 30: největší masivní blok bradlové soustavy Kozího hrádku, tvoří bříť mezi sektory JIH a VÝCHOD, od ostatních bloků a sektorů je oddělen výraznou poruchou šířky 15 – 105 cm

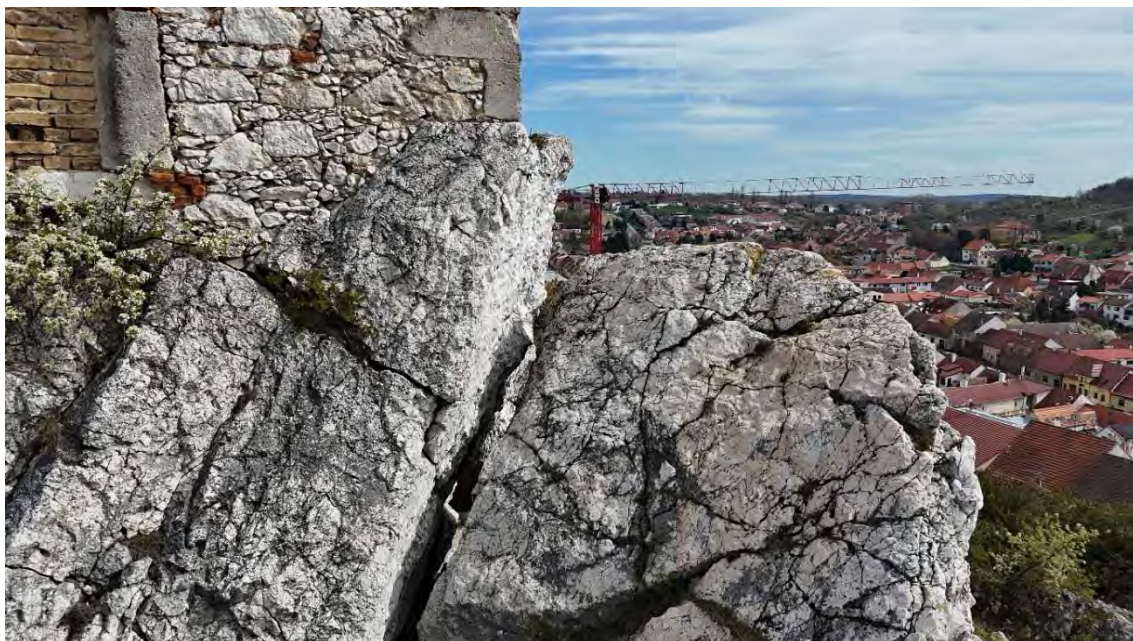
*Obrázek 31: detail oddělující pukliny masivu, na kterém stojí věž a bloku břitu, je zřejmé i sekundární zvětrání masivu a systém poruch všesměrným uspořádáním*

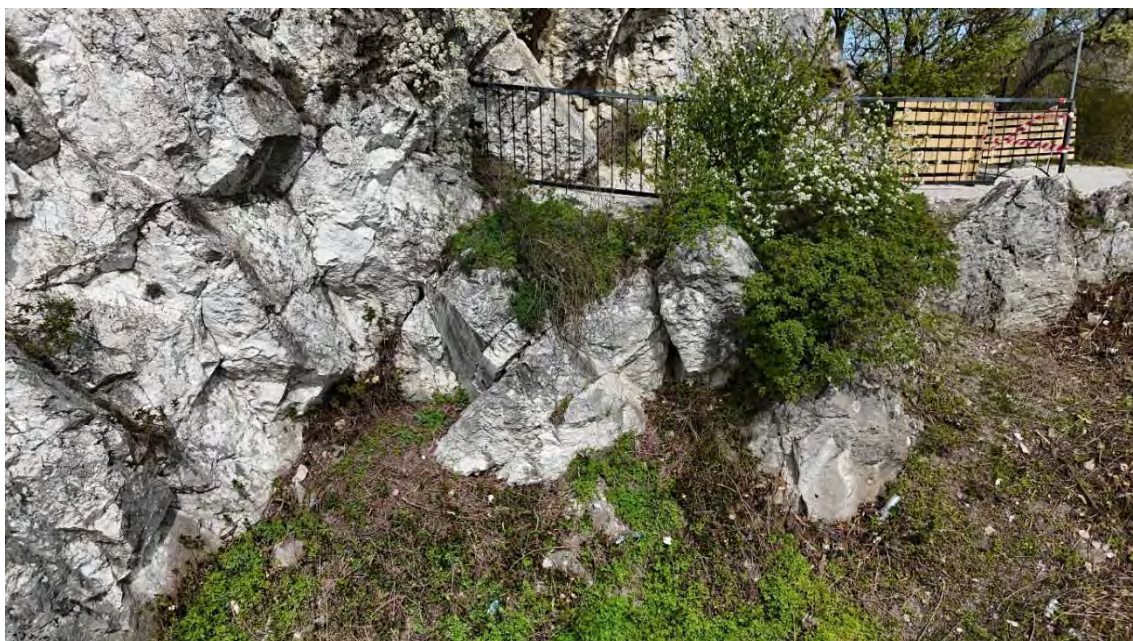
*Obrázek 32: pohled na krajní partii sektoru VÝCHOD s pokryvem z hlinito kamenitých navážek, tyto navážky tvoří mocné podloží křovinatého porostu*

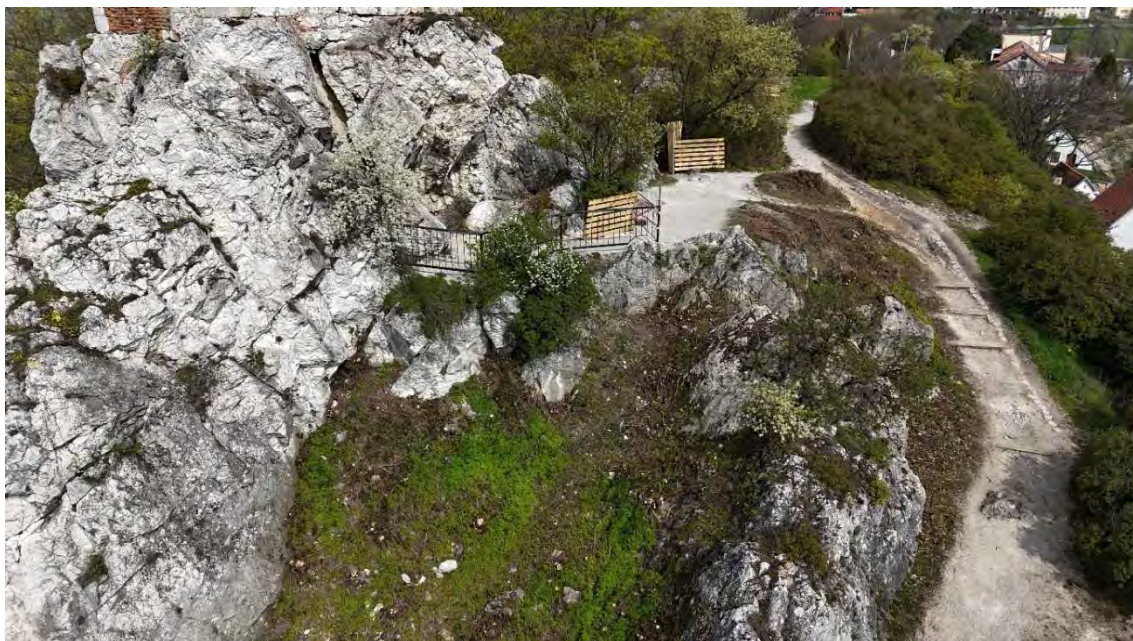
Obrázek 33: pohled na nejvýznamnější partie sektoru VÝCHOD a navazující pochůzí stezky, které budou revitalizovány, na snímku je velmi výrazně zřetelná porucha přímo pod objektem věže Kozího hrádku šířky cca 25 cm

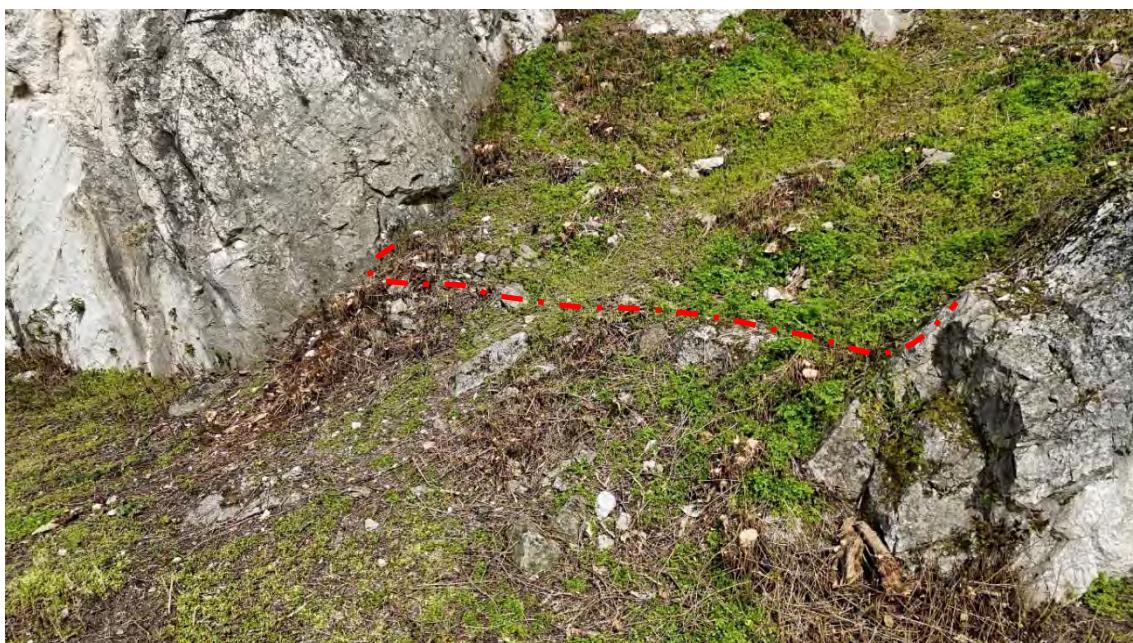
Obrázek 34: stávající hlinitokamenité navážky v sektoru VÝCHOD, vyznačená linie vymezuje určený rozsah zemní prací na odtěžení navážek, pod tuto linie již není doporučeno odtěžovat bez souhlasu geotechnika a zhodnocení skutečných podmínek

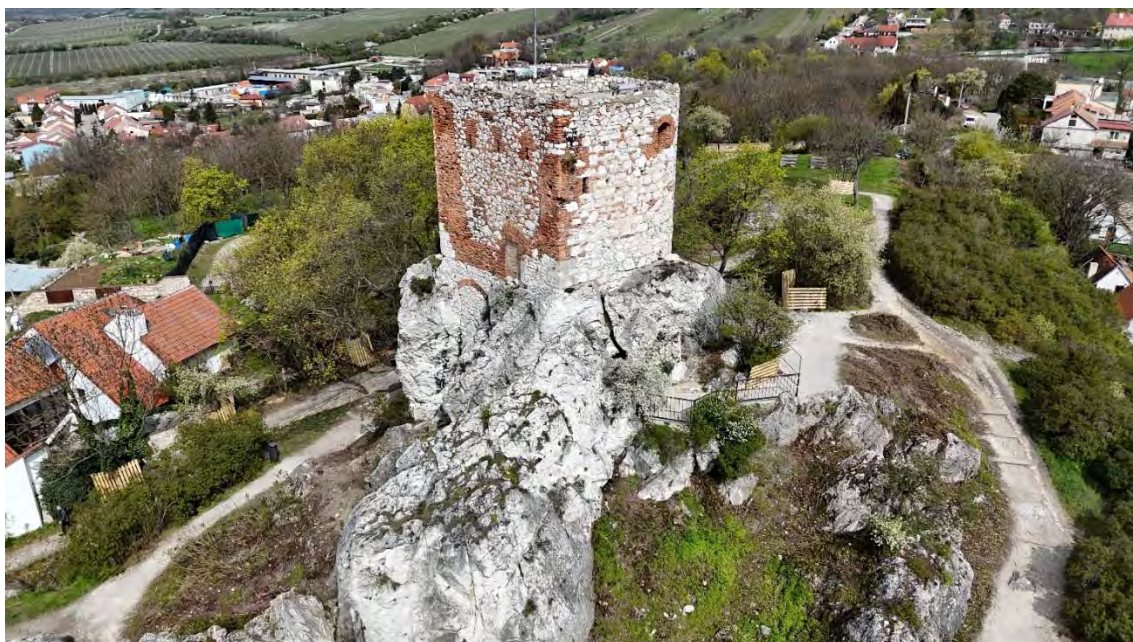
Obrázek 35: jihovýchodní pohled na dokumentovanou oblast a zvláště sektor VĚŽ

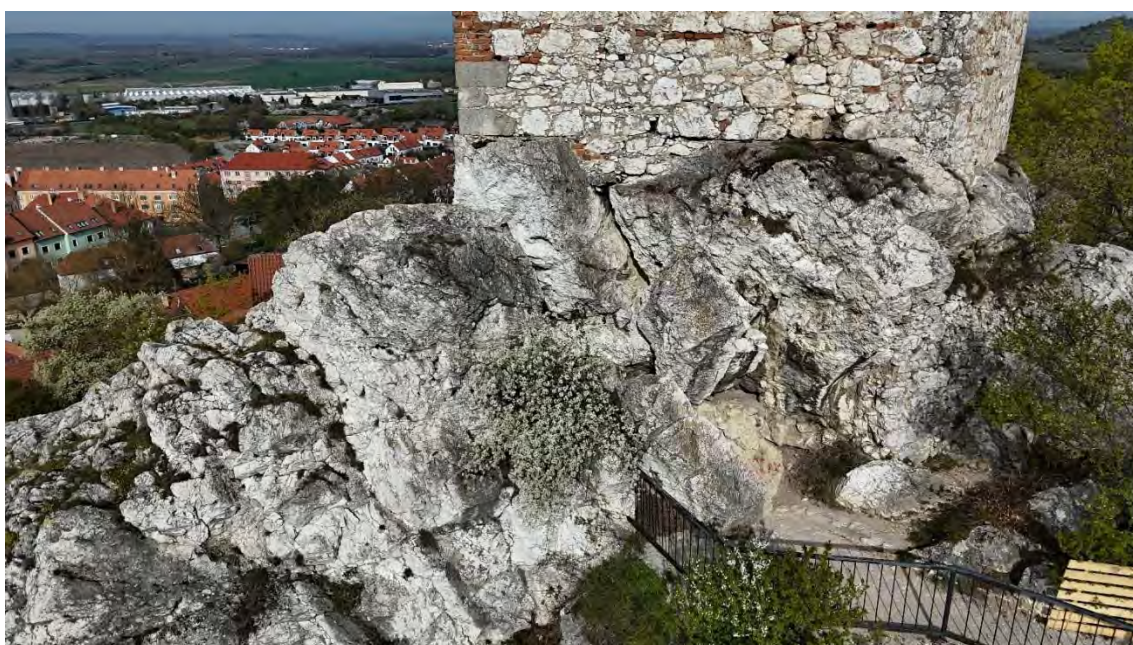
Obrázek 36: východní strana sektoru VĚŽ s nejvíce narušeným masivem, kde jsou dokumentovány největší strukturní změny

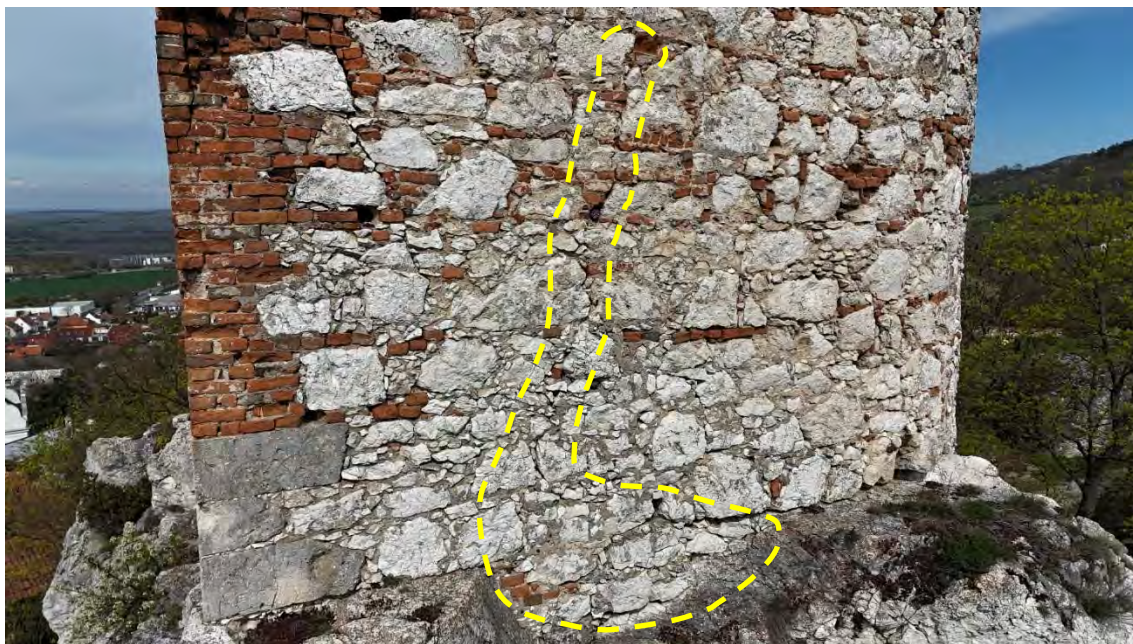
Obrázek 37: detail zdiva východní stěny objektu věže s vyznačenou linií trhliny zdiva, která je vázána na níže položené strukturní poruchy masivu a rozvírání puklinového systému

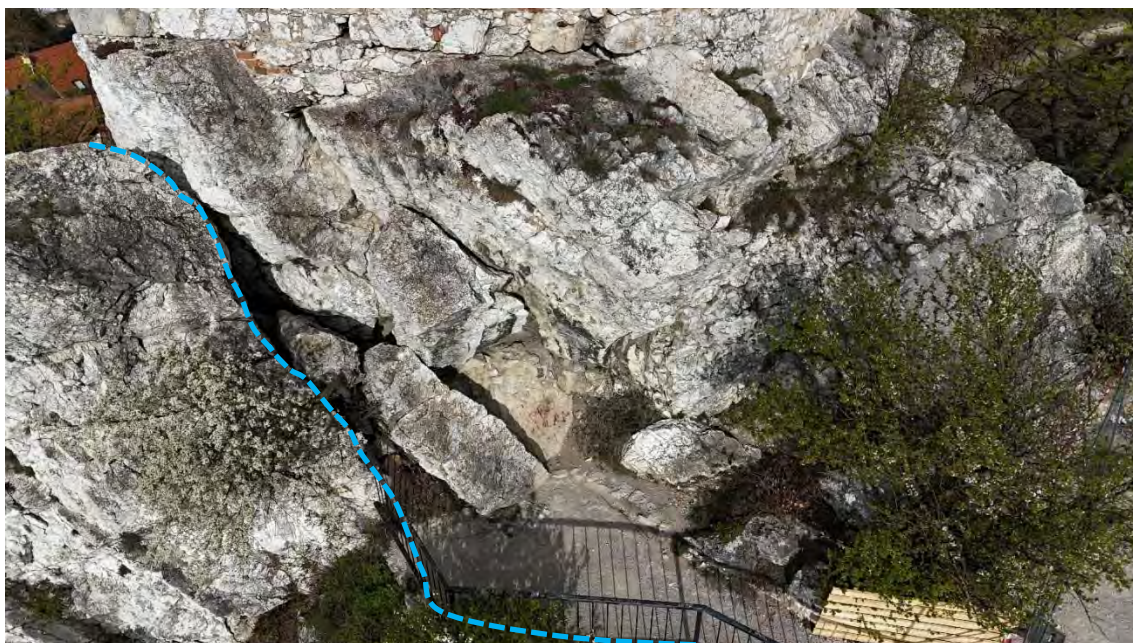
Obrázek 38: pohled na hlavní poruchu struktury bradlového masivu pod objektem věže, linií je vyznačeno rozdělení sektoru VÝCHOD a VĚŽ,

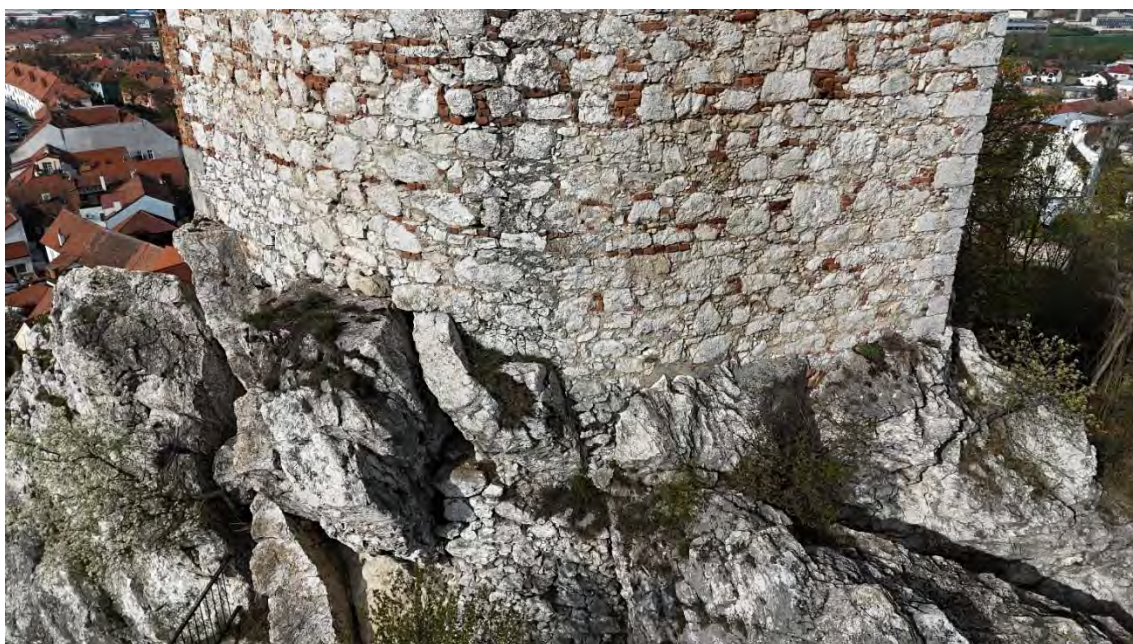
*Obrázek 39: horní partie masivu v sektoru VĚŽ, který tvoří základové podloží pro obvodové nosné zdivo bývalé dělostřelecké věže, je možné sledovat velmi proměnný charakter bloků a jejich vzájemnou pozici a také předchozí postupy při stabilizaci masivu vyzdívkami.*
