## **GEOTECHNICKÝ POSUDEK**

**STAV SKALNÍHO MASIVU  
V PROSTORU BÝVALÉ DĚLOSTŘELECKÉ VEŽE  
KOZÍ HRÁDEK, MIKULOV**

**BRNO, DUBEN 2025**

Název zakázky: **Mikulov – Kozí hrádek**  
Odpovědný řešitel: **Ing. Stanislav Štábl**  
Číslo zakázky: **S25–001**

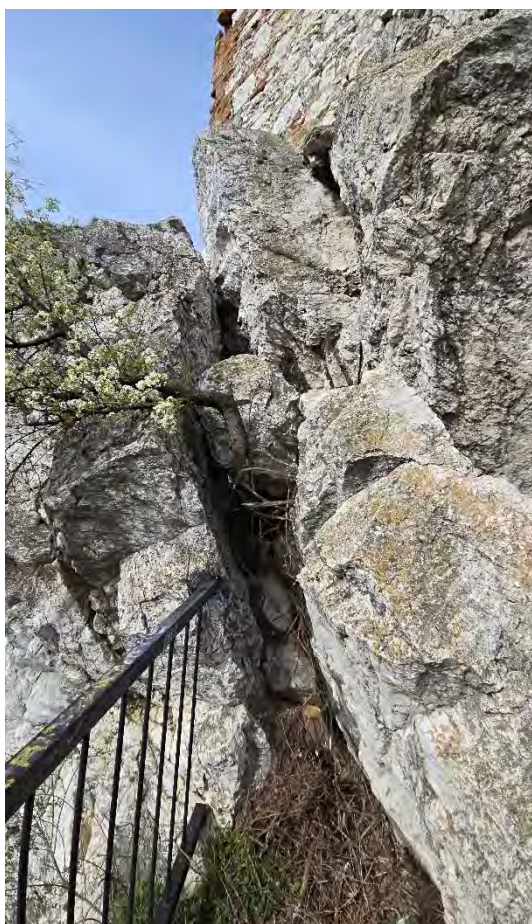
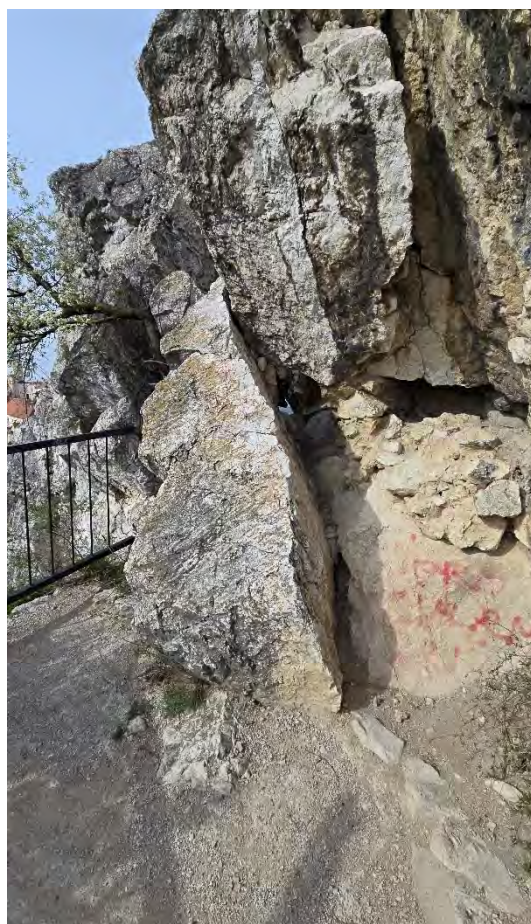
*Obrázek 40: detailní pohled hlavní poruchové partie východní části masivu sektoru VĚŽ, s výrazně narušující náletovou vegetací a celkově strukturně narušenými bloky, vpravo zbytky předchozích postupů stabilizace vyzdívkami, některé pukliny jsou již takřka na hranici průleznosti (pouze pro velmi zdatné speleology či děti)*

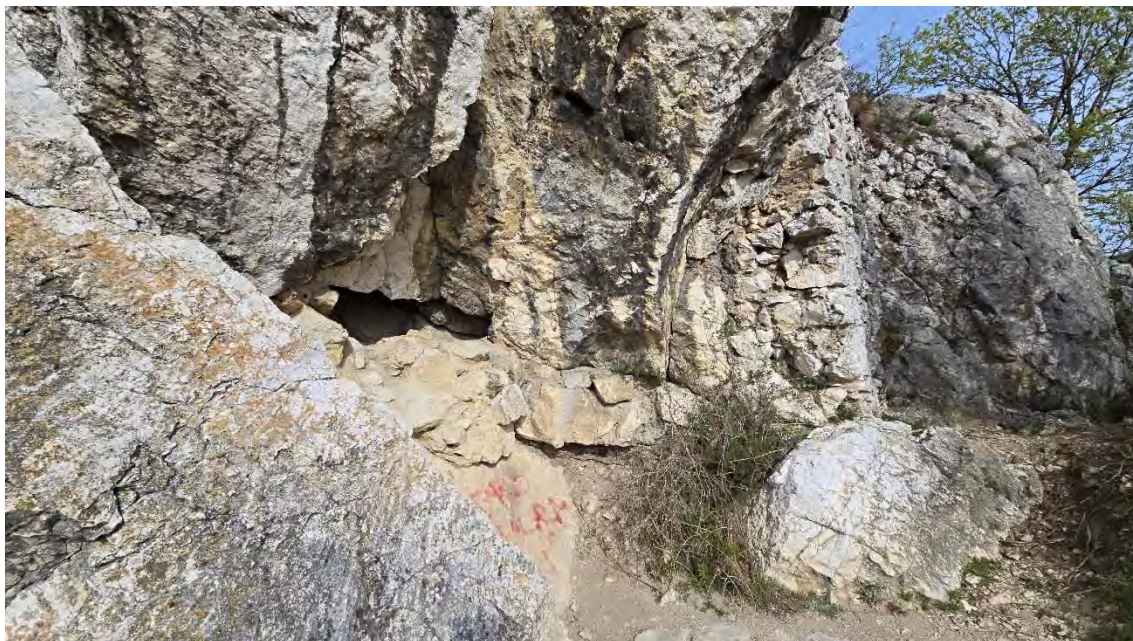
*Obrázek 41: spodní partie blokové struktury východní stěny sektoru VĚŽ, zbytky silně narušeného zdiva v centrální části snímku s navazující vyzdívkou, která je patrná na vzrostlou vegetaci, napravo od středu snímku*

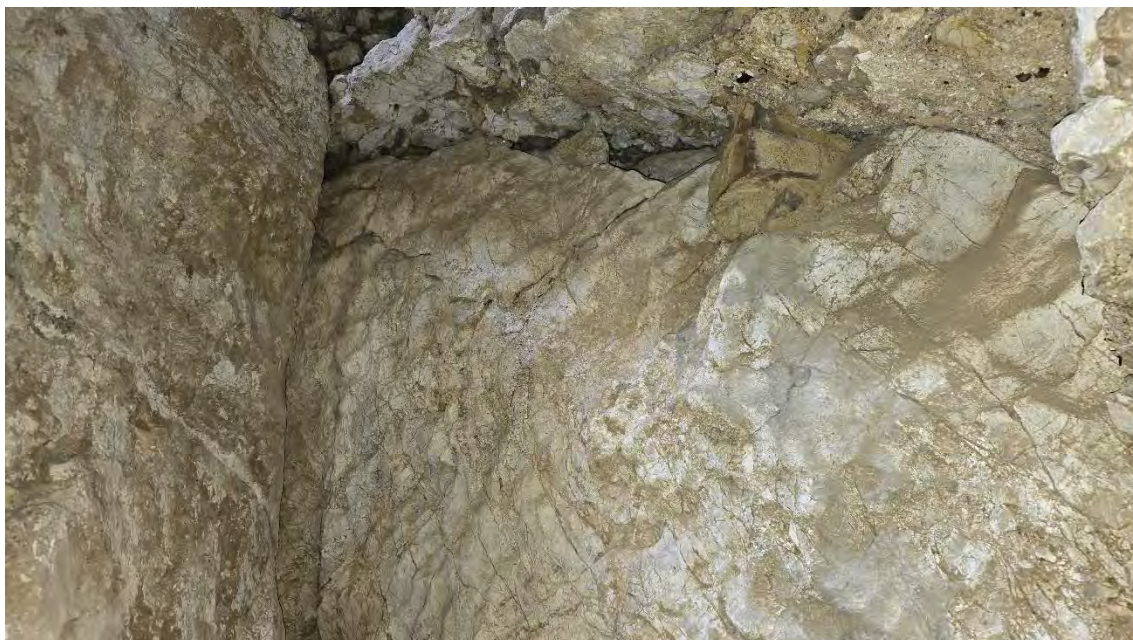
*Obrázek 42: vnitřní část masivu pod objektem věže, pohled na severní vnitřní stěnu, jedná se o odlučnou oblast předchozího staršího uvolnění bloku, na snímku je zřejmá přímé základová linie obvodového zdiva věže*

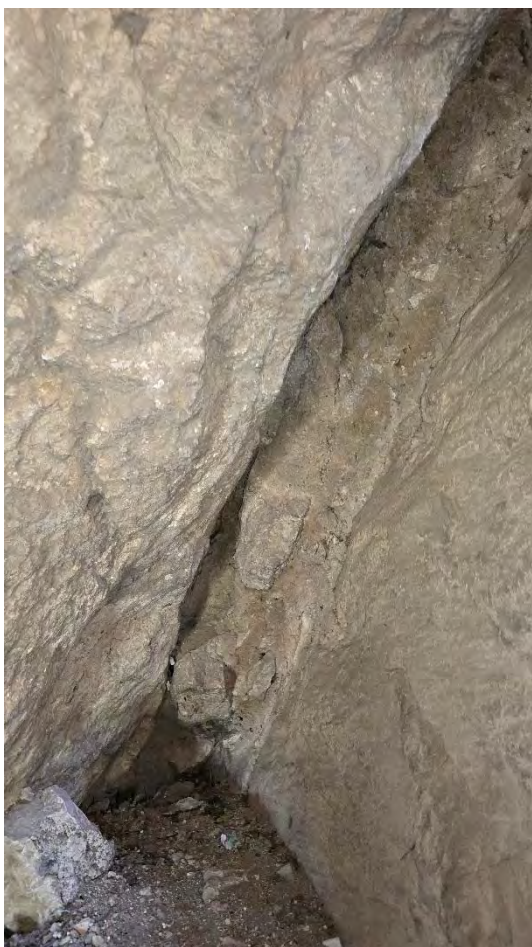
Obrázek 43: porucha na východní straně objektu, nejvýraznější porucha masivu, nyní oddělení na úrovni cca 15 – 30 cm, před 30 lety do 5 mm!

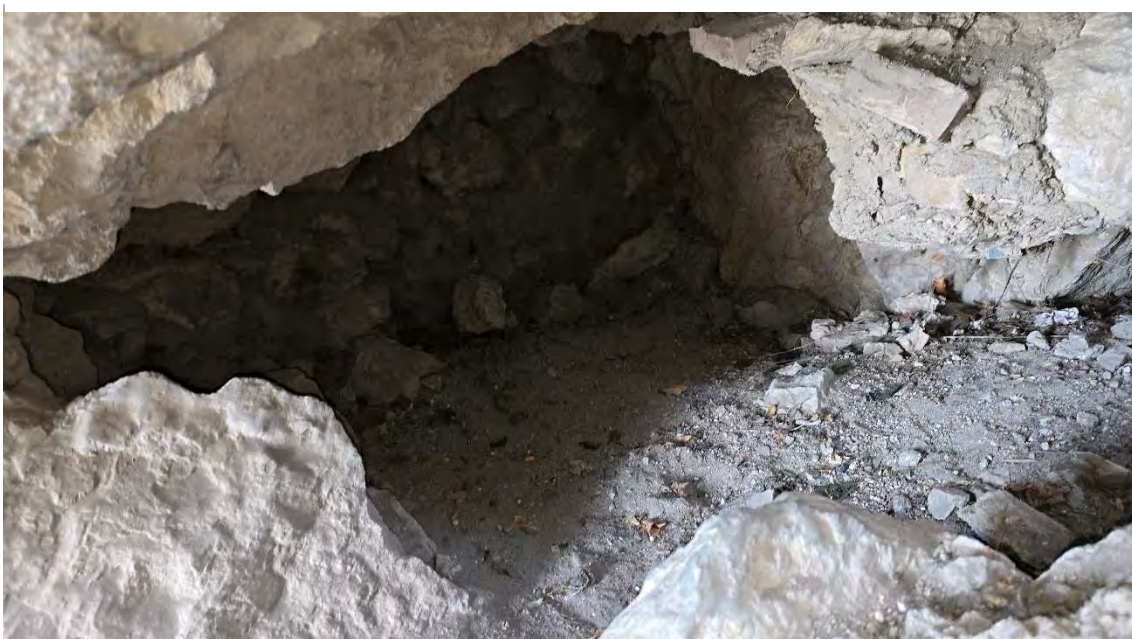
Obrázek 44: detail starší stabilizační vyzdívky masivu, východní stěna

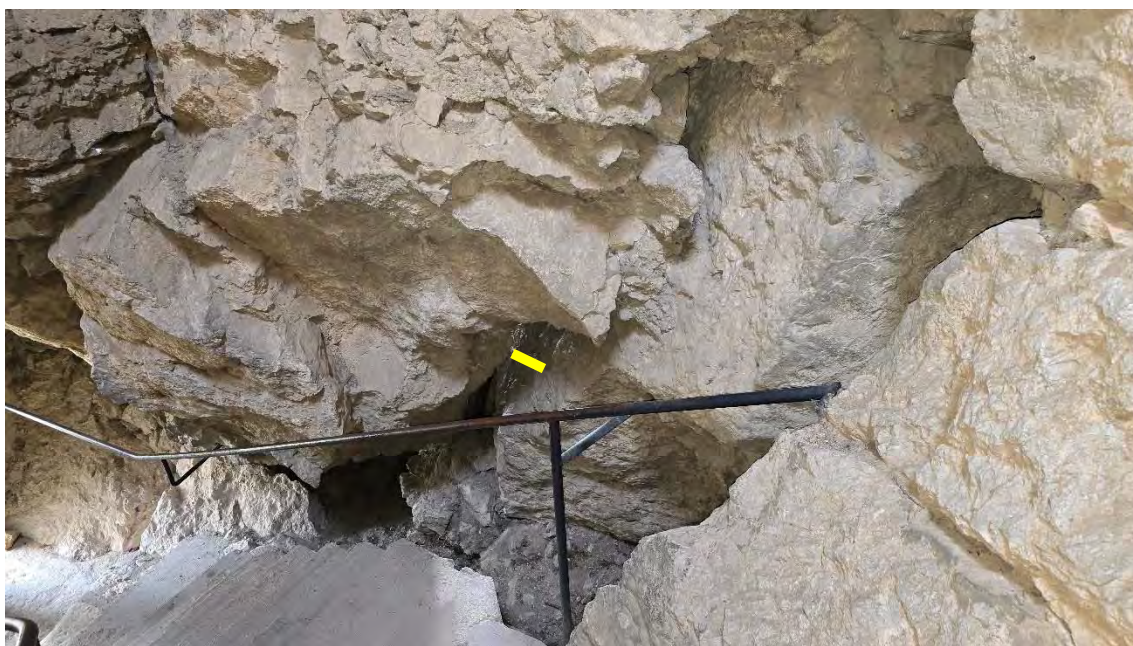
Obrázek 45: pohled na vnitřní strukturu masivu, vyznačena puklina, která před 30 lety byla do 5 mm, strukturní dlouhodobý pohyb bloků masivu je již hraniční, puklina vyznačena

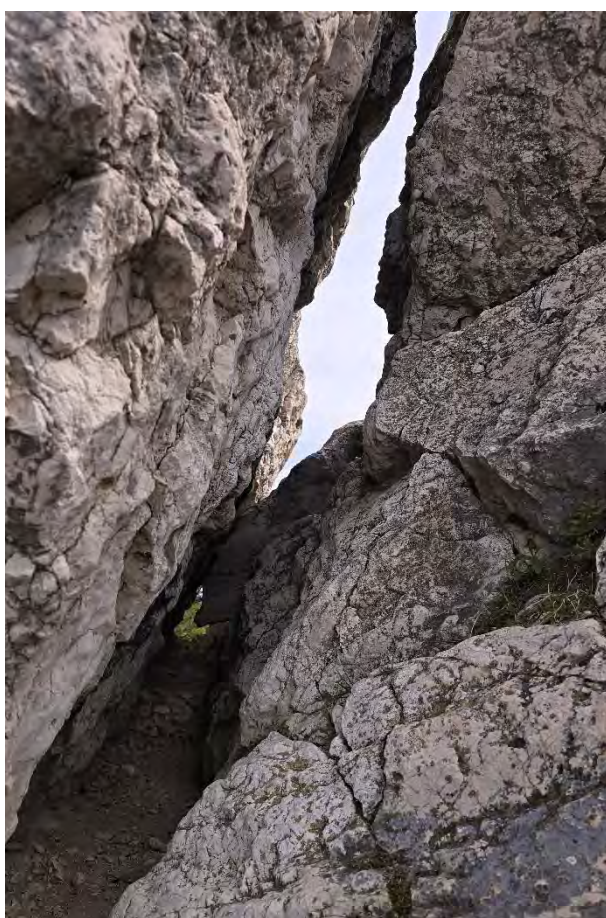
Obrázek 46: pohled na puklinu, která odděluje sektory  
VÝCHOD a VĚŽ, šířka lokálně i přes 25 cm

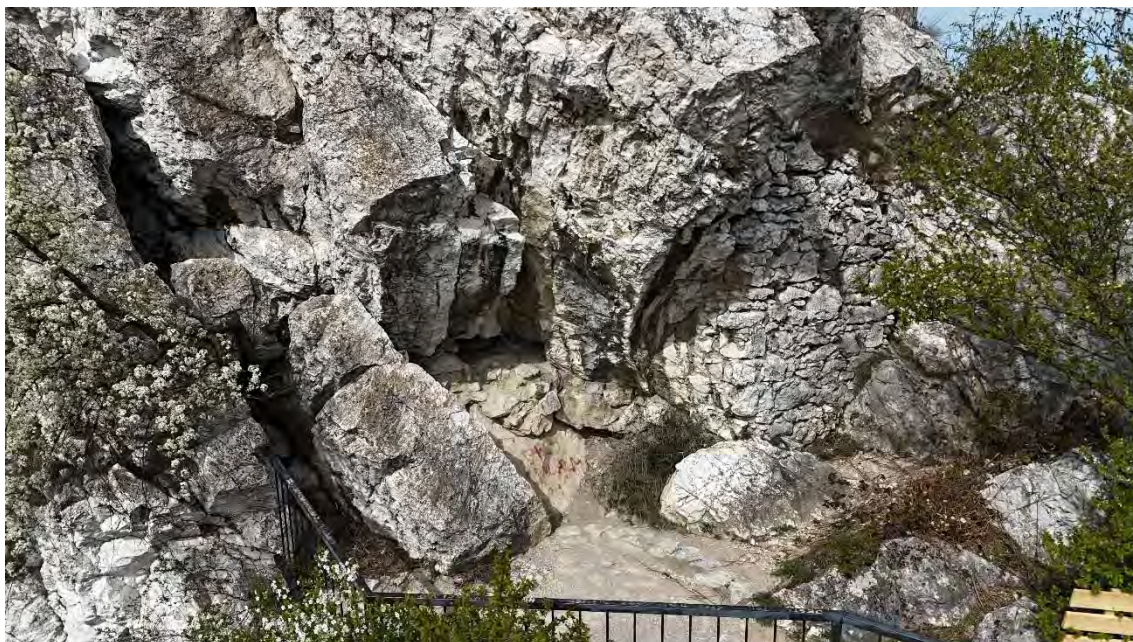
Obrázek 47: celkový pohled na stav spodní části východní stěny masivu sektoru VĚŽ se staršími vyzdívkami mezi bloky, bloky jsou stále v pomalém pohybu

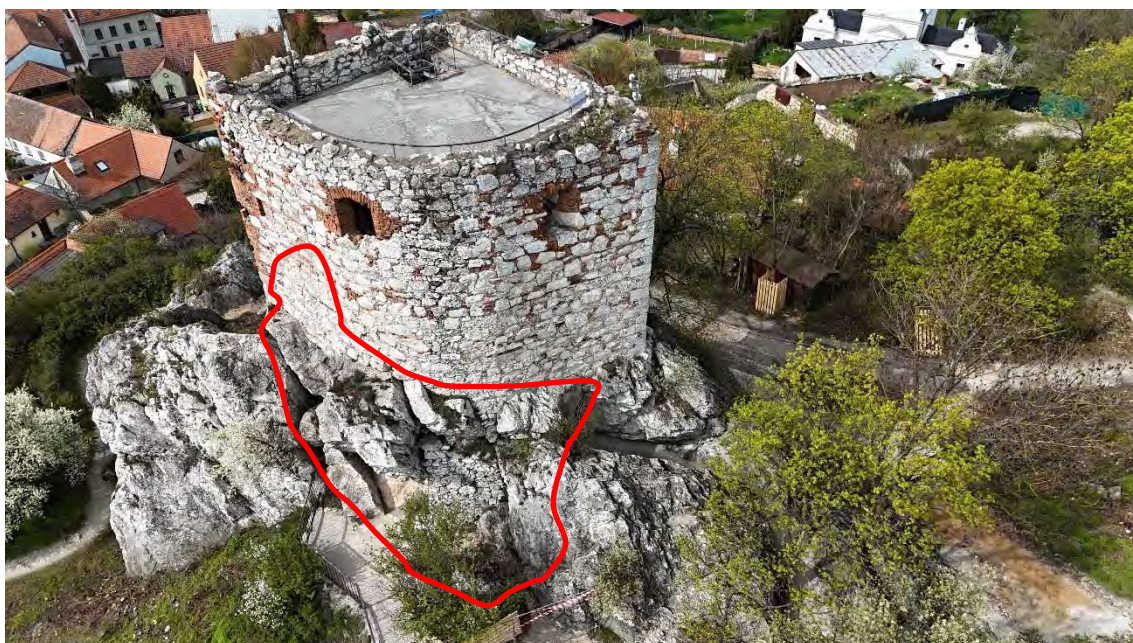
Obrázek 48: horní pohled na objekt věže Kozího hrádku s vyznačenou zónou nestabilních partií masivu a narušené obvodové zdi

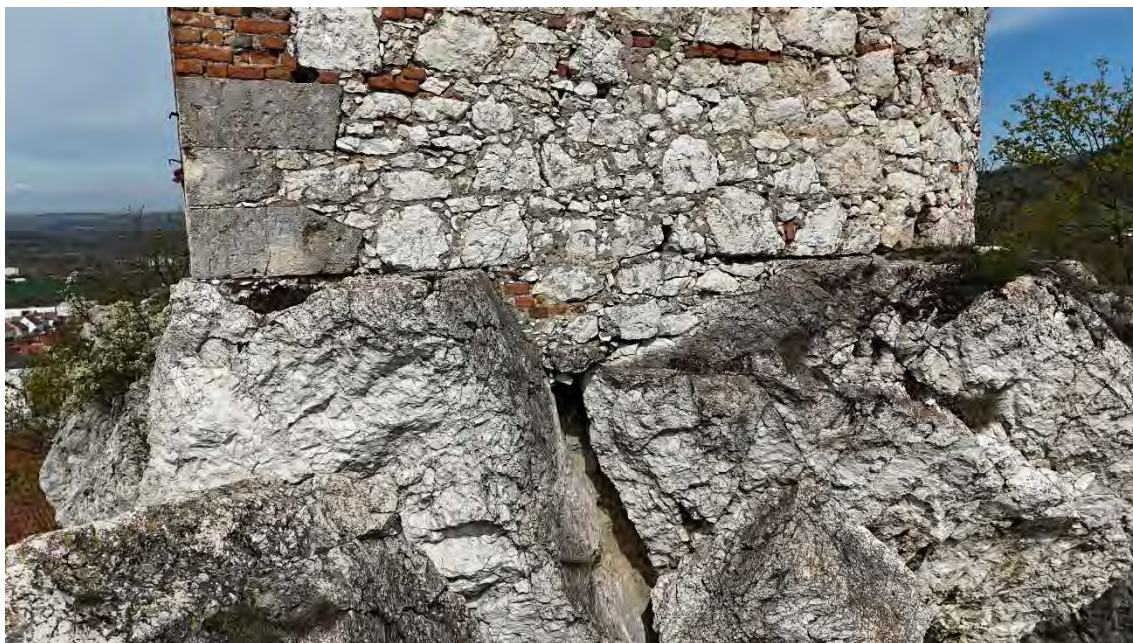
Obrázek 49: detail stavu zdiva východní stěny věže ve vazbě na skalní masiv a jeho poruchy, u zdiva jsou zřetelné stopy po přechozích opravách zdiva po jeho narušení vlivem pohybem bloků a zvětrání masivu

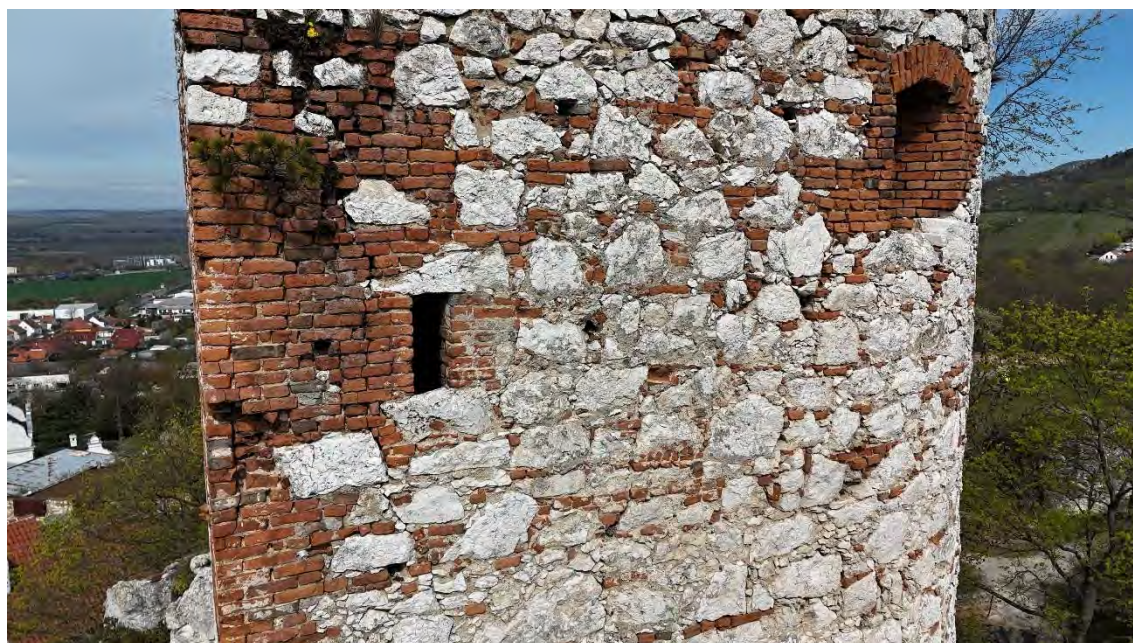
Obrázek 50: ze stavebně technického hlediska se jedná o nehomogenní smíšené zdivo, které je náchylné na změny a smykové poruchy vlivem poruch únosnosti v základové spáře, část zdiva je narušována vegetací
