# **ZNALCKÝ POSUDEK č. 074731/2025**

**Odborný odhad tržní hodnoty použitého vozidla:**

**Škoda Octavia 2,0TDI**

**9B4 6850**

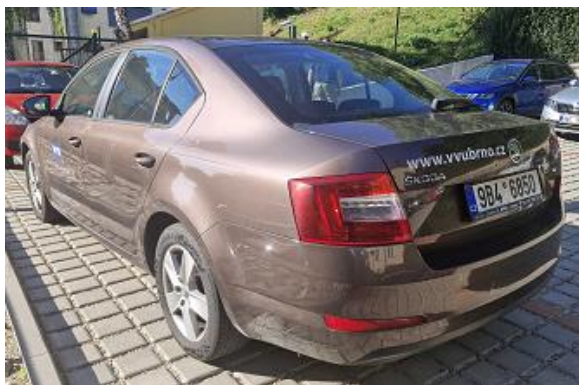
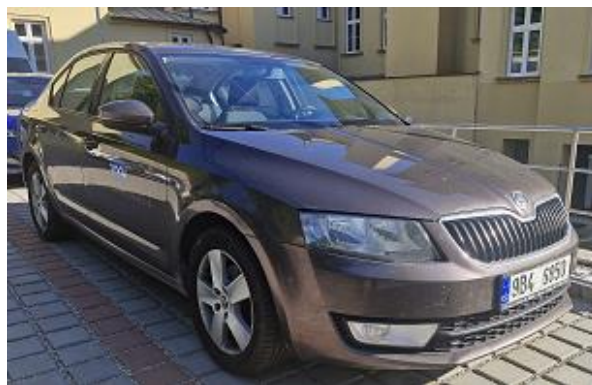
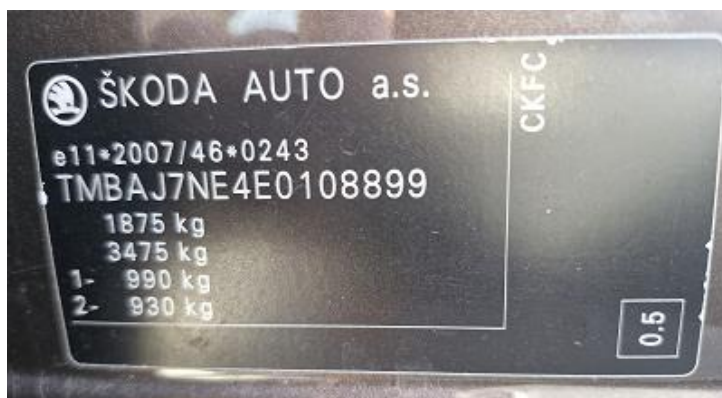
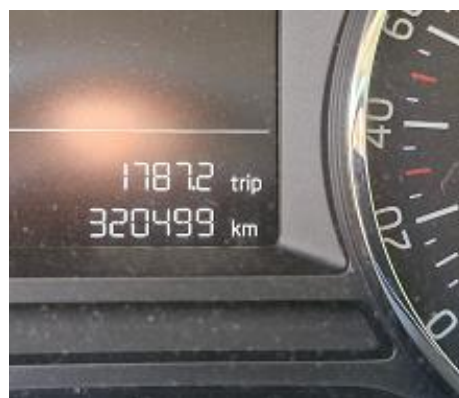
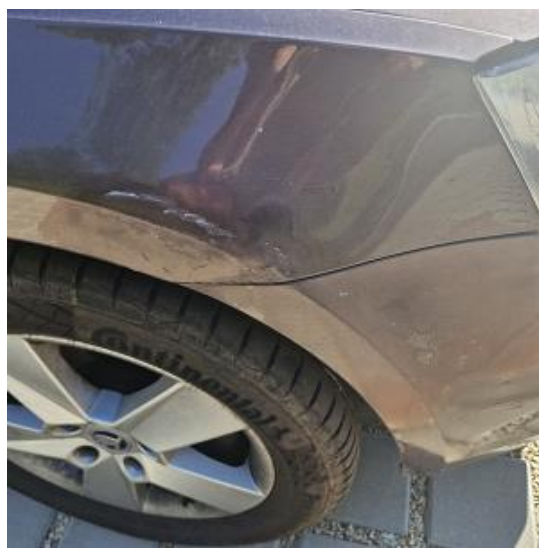
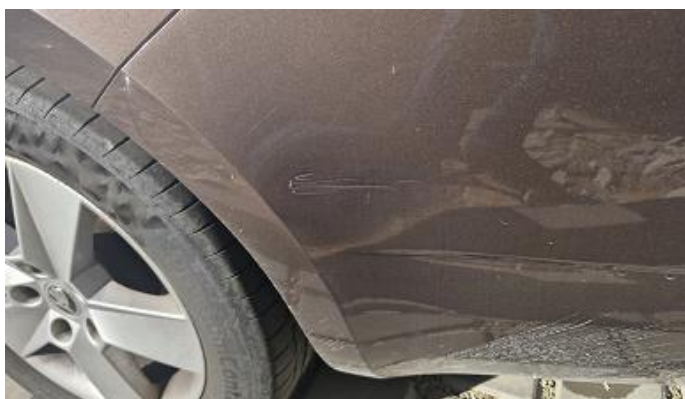
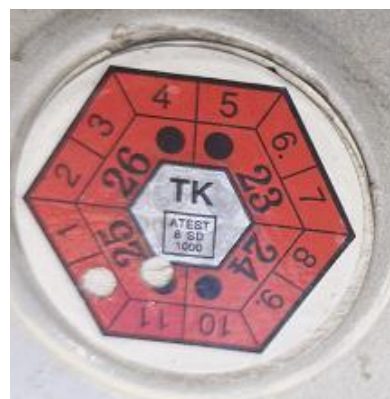
#### 4.9 Fotodokumentace

původní, bez nadměrného poškození a následných oprav po těžké havárii (drobné deformace na některých dílech - PP blatník a další drobná poškození), koroze v exponovaných místech; závěsy dveří, kapoty a víka zavazadlového prostoru - bez nadměrných vůlí; díly karoserie lícují; lak skříň karoserie - původní, drobná poškození (oděrky, škrábance, odřeniny, místně poškozen prostupující koroze), průměrně ošetřován;  
jiné event. poškození, závady nebo výměny dílů: místně se odlupuje lak (přední kapota);

bez nadměrného poškození a nadměrného opotřebování, kompletní, funkční; prvky výbavy nutné pro provoz vozidla jsou funkční;  
nárazníky - funkční, místně podřené v rozích a místně deformované, částečně nelícují;  
osvětlení - funkční, bez nadměrného poškození;  
ostatní elektrická výbava vozidla včetně akumulátoru - funkční, kompletní;  
interiér - bez nadměrného opotřebení sedaček, výplní a ovladačů; bez výrazného poškození, kompletní;  
mechanizmy zámků dveří, kapoty a víka zavazadlového prostoru - funkční, bez nadměrného opotřebení, kompletní;  
brzdový systém, posilovač - funkční, bez zjevných závad;  
skla - bez zjevného poškození;  
jiné event. poškození nebo závady: nezjištěny;
