# **ZNALECKÝ POSUDEK**

## **o ceně motorového vozidla**

*Účel posudku :* **Stanovení ceny ojetého motorového vozidla  
RENAULT CLIO, RZ: 3L37189.**

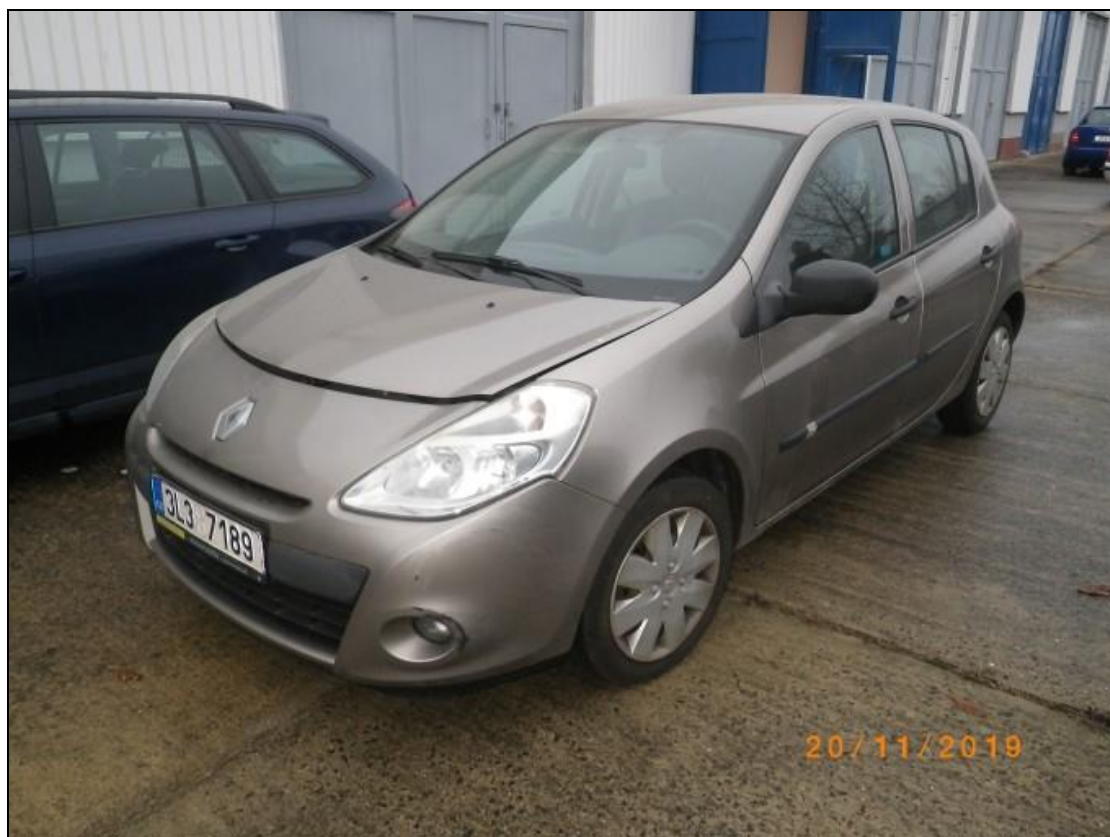
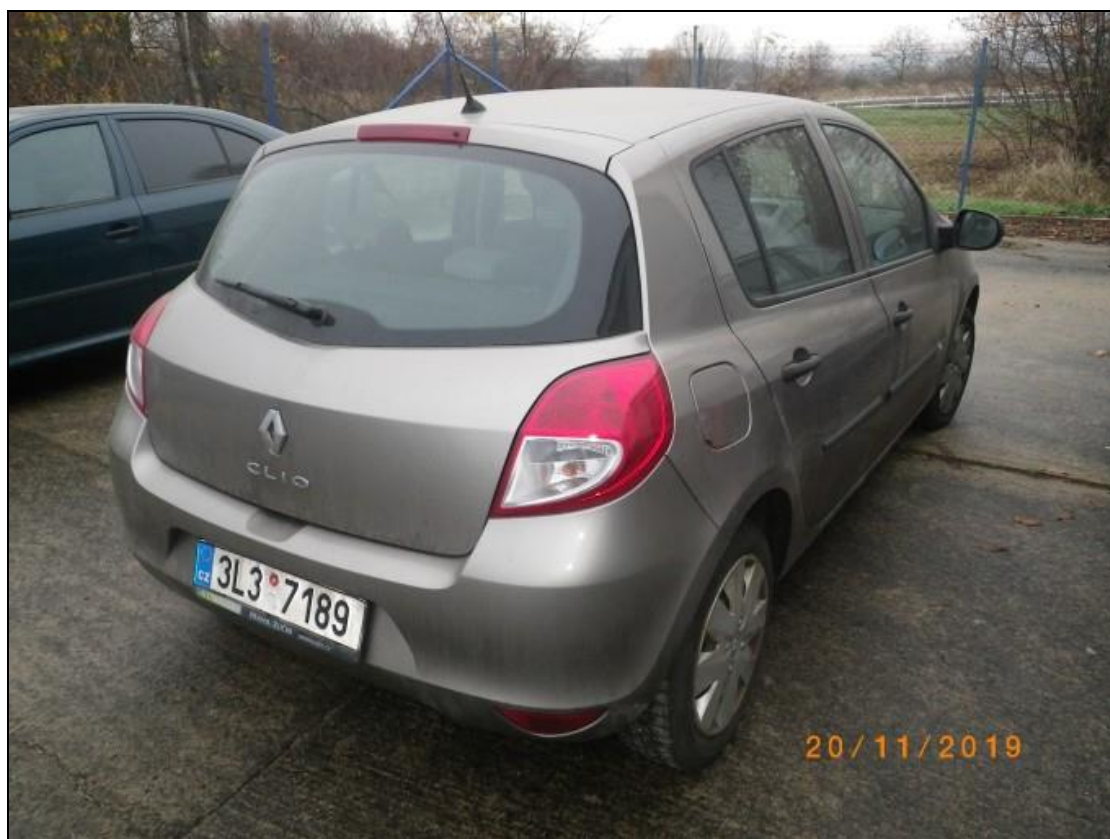
**Fotodokumentace:**

*Celkový stav: Počínající koroze v lemech a spojích.*

*Lak je matný, místy poškrábaný, zejména na předním a zadním Nárazníku.*

*Interiér karoserie vykazuje zvýšené opotřebení.*
