# 1. Nález

## 1.1 Podklady pro vypracování posudku

B : nemovitosti : **St. 29** , zastavěná plocha a nádvoří, 6372 m2, součástí je stavba zemědělská č.p.1, Hodušín

1.1.5 Místní šetření : místní šetření bylo provedeno dne 1.11.2019

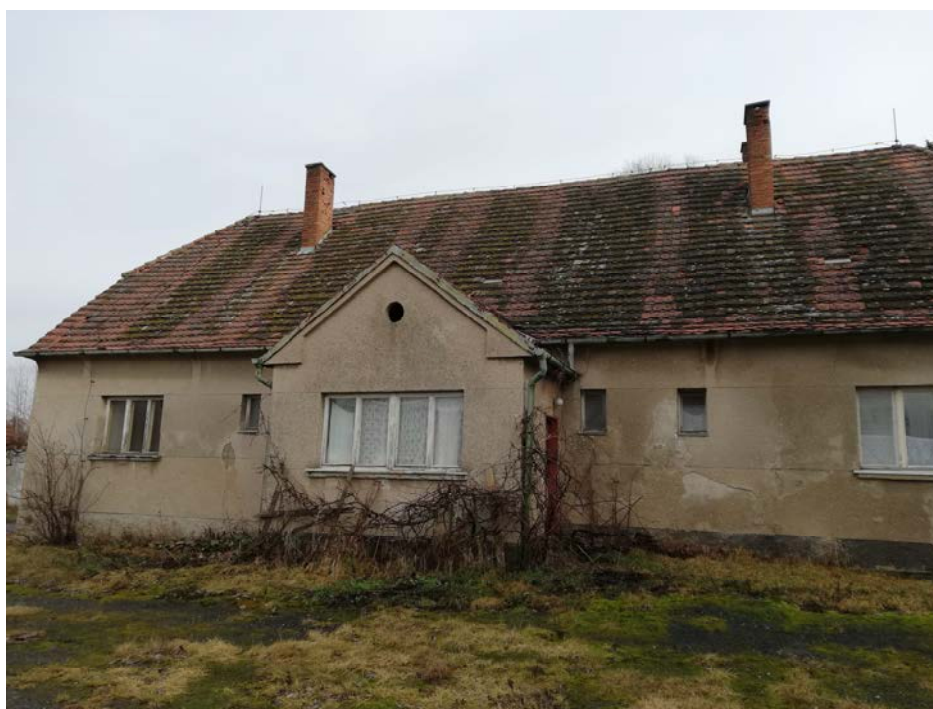
Budova dříve využívána jako kanceláře JZD, později upravena ke služebnímu bydlení. V současné době je neobydlen. Dům ve špatném technickém stavu.

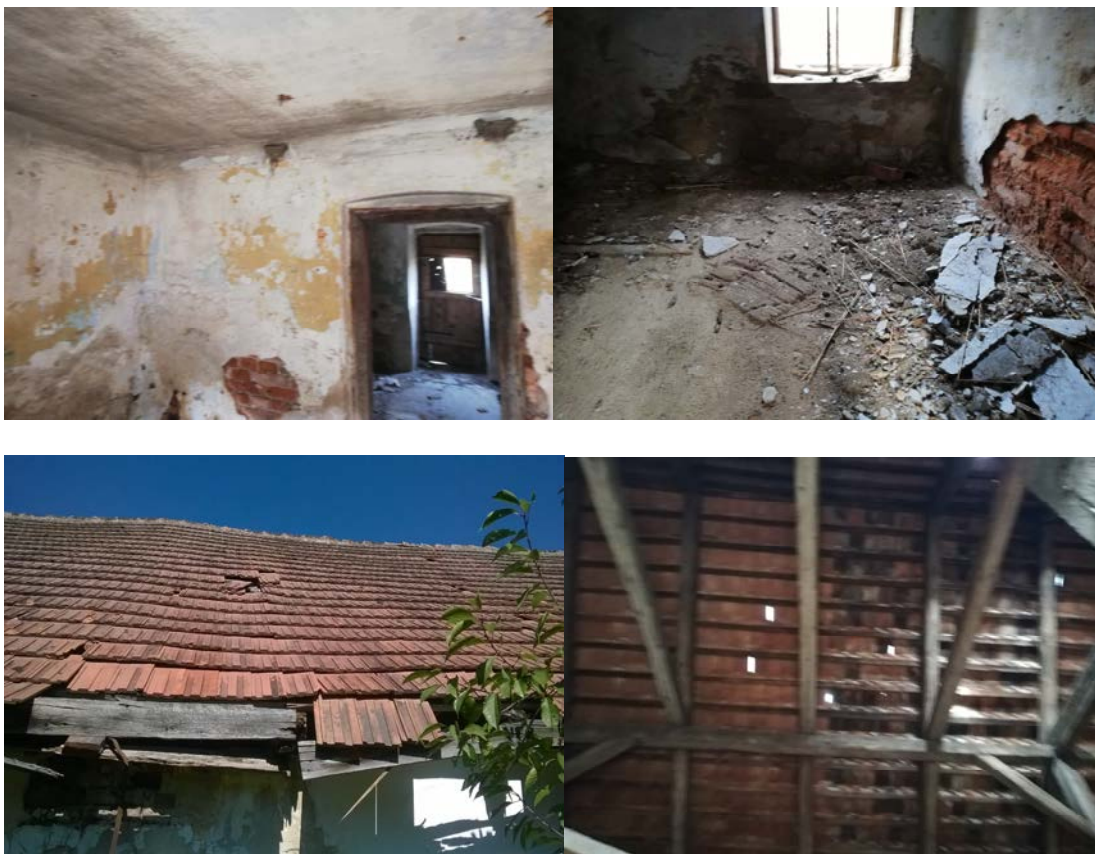
Jedná se o stavbu ze smíšeného zdiva, tl 50 cm. Základy jsou kamenné bez izolace. Úprava nosných konstrukcí je vápenná omítka. Střecha je sedlová, krov dřevěný, krytina pálené tašky, klempířské konstrukce nejsou. Stropy jsou dřevěné, částečně propadlé, zejména ve východní části. Podlahy částečně beton, částečně dřevěné rozpadlé. Okna dřevěná špaletová. Dveře dřevěné, částečně chybí. Vnitřní obklady nejsou.

Technický stav – velmi špatný ( propadlé stropy, podlahy rozpadlé, okna, dveře nefukční, omítky většinou opadané vlivem vlhkosti, střešní krytina ve špatném stavu)

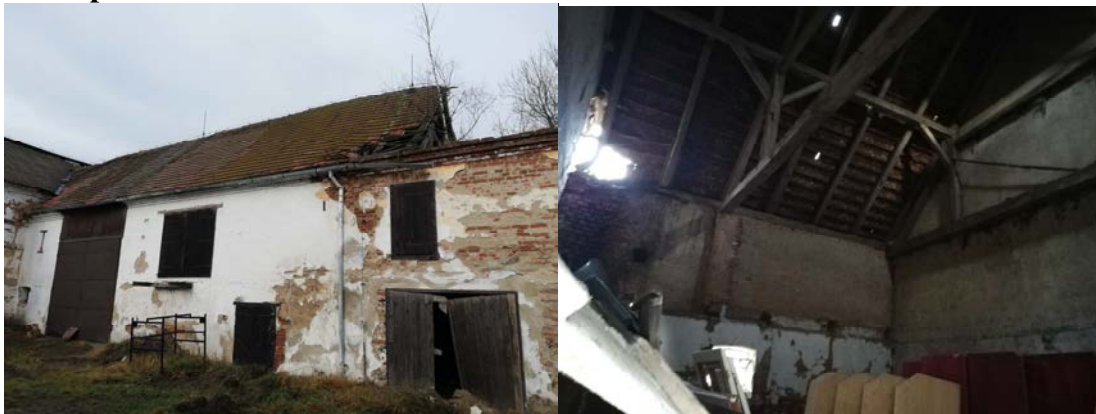
#### 3.1. Západní část

Základy kamenné bez izolace, nosné konstrukce smíšené, tl. 45 cm. Střecha sedlová, krov dřevěný, střešní krytina bobrovky, klempířské konstrukce pozic plech. Úprava nosných konstrukcí – vápenná omítka. Stropy nejsou. Podlaha betonová mazanina. Vrata plechová. Dveře dřevěné svlakové, okna nejsou. Bleskosvod.

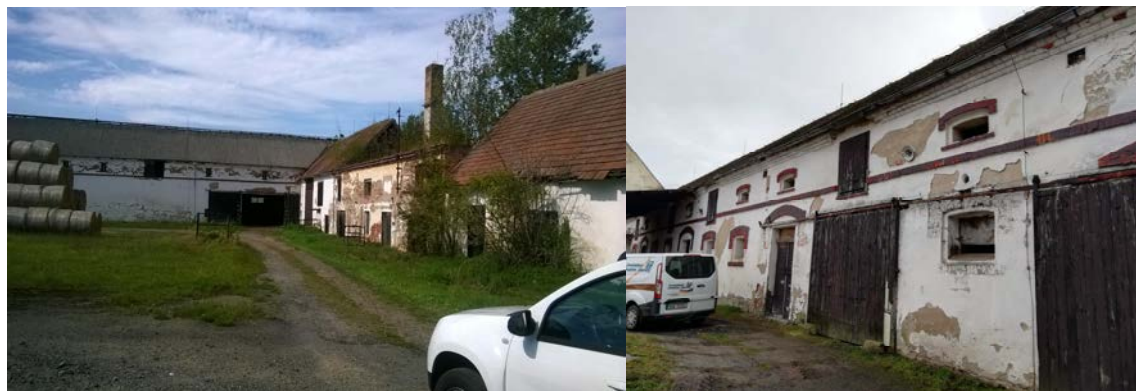
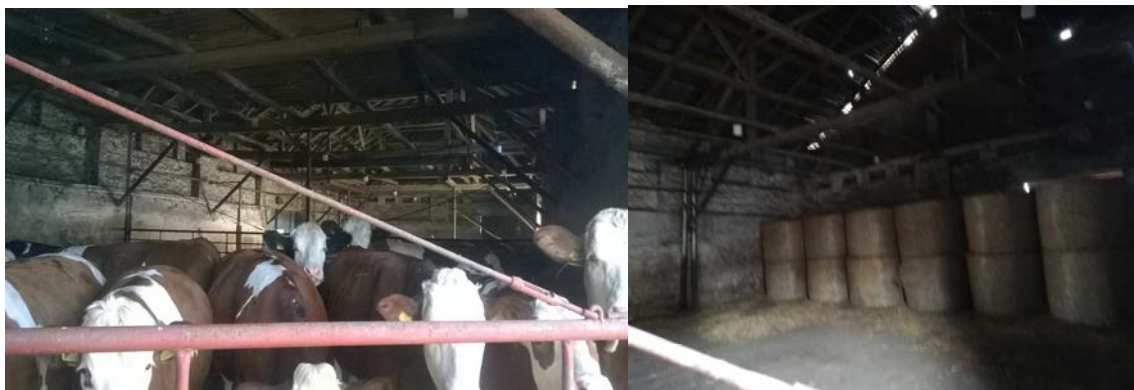
4. **Stavba č. 4 - Chlévy 1** – jedná se o jednopodlažní objekt se sedlovou střechou, krov dřevěný, střešní krytina – vlnitý eternit, bleskosvod, nosné konstrukce zděné – 50 cm, vápenná omítka, stropy nejsou, betonová podlaha, vrata dřevěná 2 x, dveře dřevěné, okna jednoduchá ocelová.

Technický stav odpovídá stáří

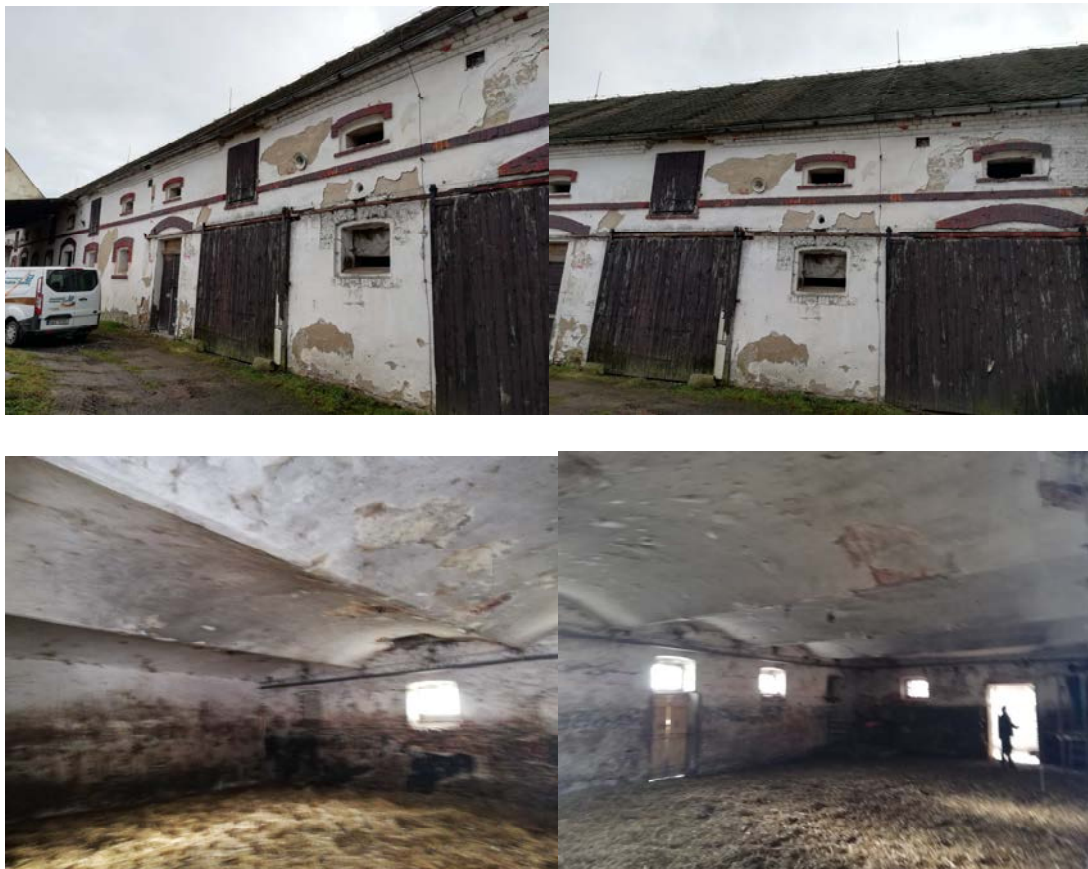
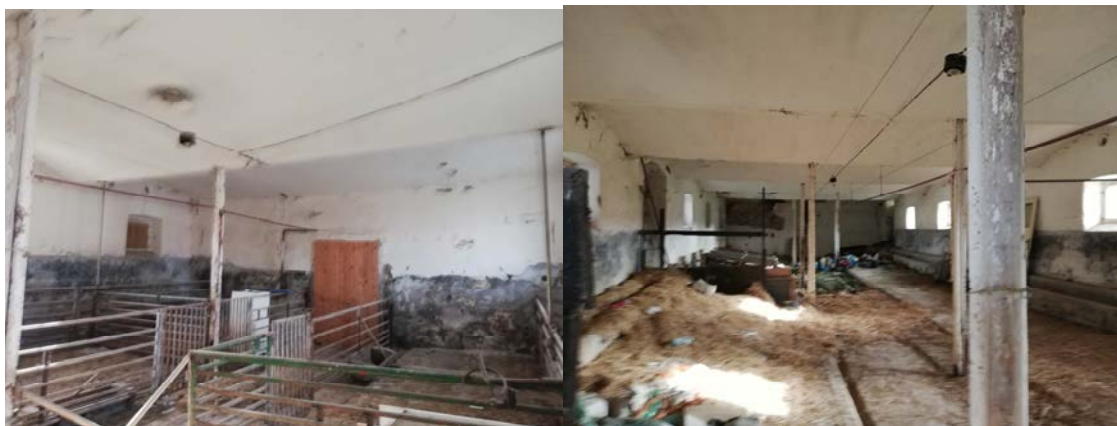
5. **Stavba č. 5 - Chlévy 2** jedná se o jednopodlažní objekt se sedlovou střechou, střešní krytina – pálené tašky bobrovky, bleskosvod, nosné konstrukce zděné - 50 cm, úprava nosných konstrukcí - vápenná omítka, stropy klenba, betonová podlaha, vrata dřevěná 2x, okna jednoduchá ocelová  
 IS - elektro. 230/400V, voda – studna na jiném pozemku, kanalizace – jímka na jiném pozemku,  
 Stavba pro chov hovězího dobytka  
 Výměry – ZP 61 x 12 = 732 m<sup>2</sup>  
                   OP 732 x 5 + 732 x 3/2 = 3660 + 1098 = 4758 m<sup>3</sup>  
 PVP = 5 m  
 PZP = 732 m<sup>2</sup>  
 Stáří objektu 100 let  
 Technický stav odpovídá stáří objektu

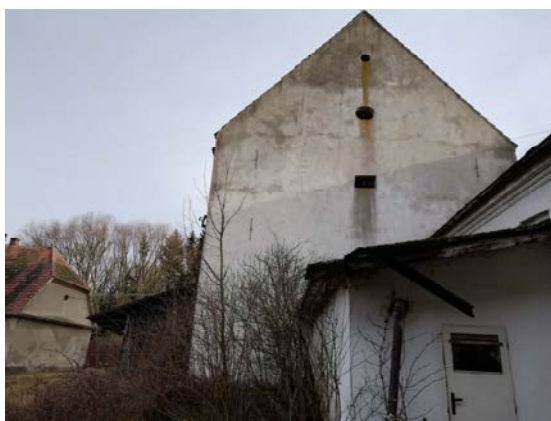
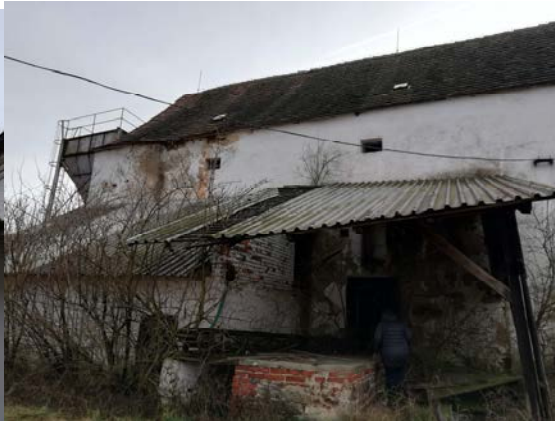
**6. Stavba č. 6 - Sklad obilí** – jedná se o zemědělskou stavbu využívanou v minulosti jako sklad obilí. V současné době není využíván ( jiná technologie ). Nosné konstrukce jsou zděné, 50 cm, střecha sedlová, dřevěný krov, pálené tašky, bleskosvod. Vápenná omítka. Podlahy dřevěné, stropy dřevěné, okna jednoduchá ocelová, dveře dřevěné svlakové,

Technický stav odpovídá stáří.
