Znalecký posudek – Ocenění

číslo posudku: **1011-10/2024**

ŠKODA FABIA 1.4 Combi - 63 kW

reg. značka **4J1 4469 (B-79360)**

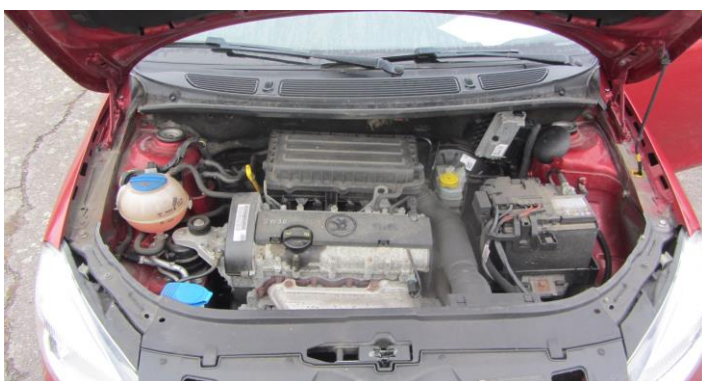
obrázek č. 1

- Drobné prolínání provozních kapalin v oblasti olejové vany a klikové hřídele.
- Kompresní tlaky nebyly měřeny. Těsnost spalovacího prostoru motoru byla zjišťována náhledem do otvoru pro plnění oleje. Kontrolou zjištěna běžná ventilace do prostoru skříně (olejové vany), odpovídající počtu ujetých kilometrů. Startování za nízkých teplot – bezproblémové.
- Zvýšený stupeň opotřebení lamely spojky
- Výfukové potrubí vykazuje netěsnosti v oblasti spojů a rozsáhlou povrchovou korozi.

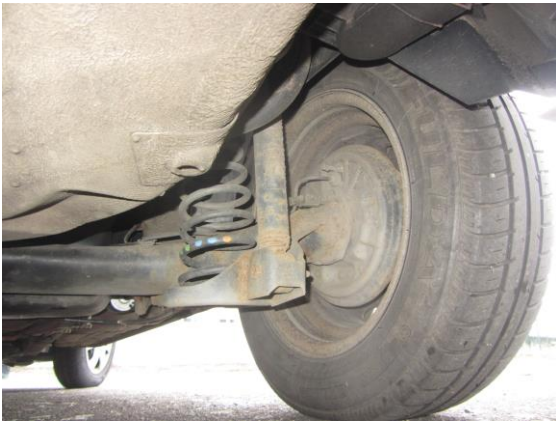
obrázek č. 3

- pérování a tlumení kmitů – bez mechanického poškození, zvýšený stupeň koroze
- uložení zadních kol
 - praskliny ani přídavné sváry nebyly zjištěny
 - nebyla zjištěna žádná nadměrná mechanická poškození,
- provozní bubnová brzda – zvýšený stupeň koroze a oxidace způsobená dlouhodobou odstávkou vozidla bez konzervace
- parkovací brzda – funkčnost omezena zatuhnutím lanovodů
 - disky zadních kol – plechové disky bez zjevného mechanického poškození

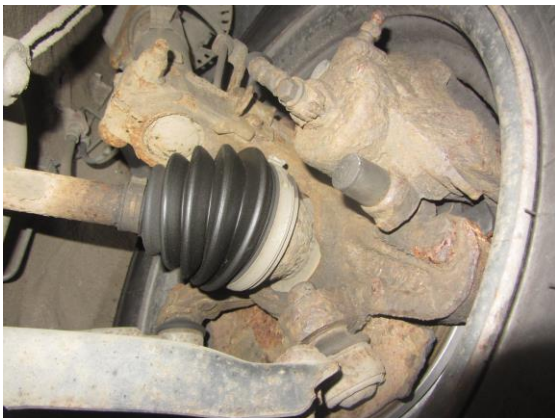
obrázek č. 5

- zavěšení kol přední nápravy
- stav nápravnice a jednotlivých ramen bez poškození se zvýšeným stupněm koroze
- upevnění skupiny bez závad, praskliny ani přídavné sváry nebyly zjištěny
- provozní kotoučová brzda – funkční bez omezení, zvýšený stupeň koroze brzdových kotoučů
- řízení kol přední nápravy - zjištěné zvýšené provozní vůle v čepích, táhlech řízení, v ložiscích a kloubových mechanismech řízení
- pérování a tlumení kmitů – bez mechanického poškození, účinnost odpovídající stáří vozidla
- disky předních kol – plechové, zvýšený stupeň koroze

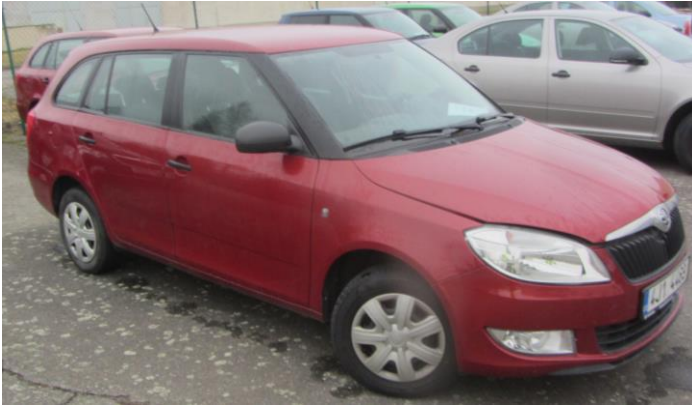
obrázek č. 7

- Povrchová úprava karoserie vykazuje drobné oděrky a drobná mechanická poškození odpovídající stáří vozidla a běžnému způsobu užívání.
- Zvýšený stupeň koroze podvozkové části vozidla.
- Pryžové díly, těsnící profily-lokálně poškozené.
- Plastové kryty-lokálně poškozené.

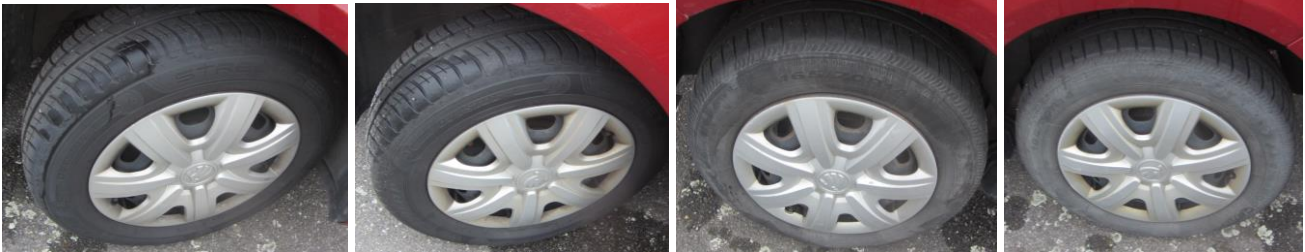
Obrázek č. 13 a, b – předení

Značka pneumatik a název dezénu	rozměr pneumatik	Opotřebení	Konstrukce	DOT
LP	DUNLOP STREET RESPONSE 2	165/70 R14 81T	50%	radiální	4819
PP			50%	radiální	4819
LZ	FULDA EcoControl	165/70 R14 81T	80%	radiální	0517
PZ			80%	radiální	0517

Obrázek č. 14 a, b – zadení
