# ZNALECKÝ POSUDEK

Kolový traktor ZETOR 6711 s bezpečnostní kabinou BK6718,  
SPZ HK 63 -52.

Odhad obvyklé ceny vozidla.

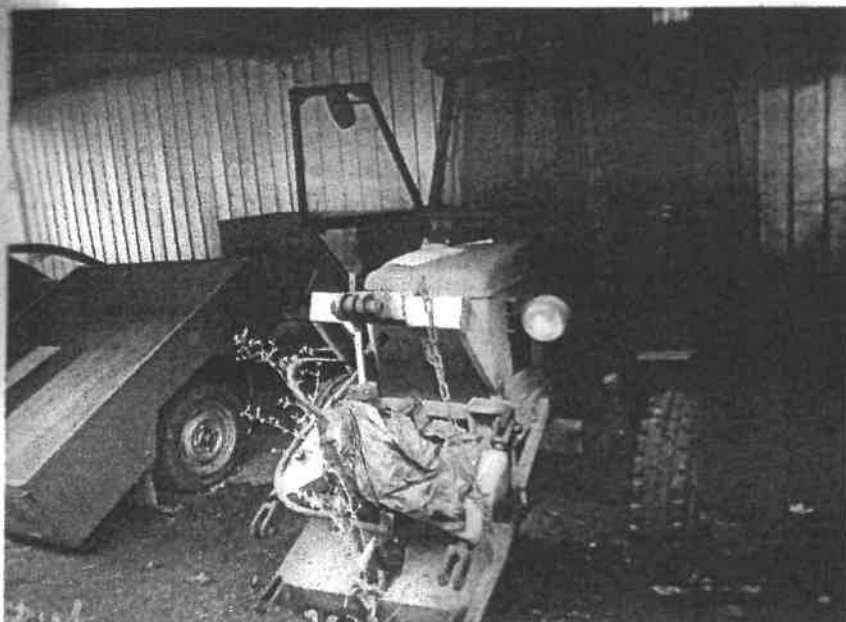
Karoserie je dožilá, povrchovou korozi vykazuje rám, příslušenství, výfuk, díly př. a zad. nápravy.

obr. 1 : Přední pohled

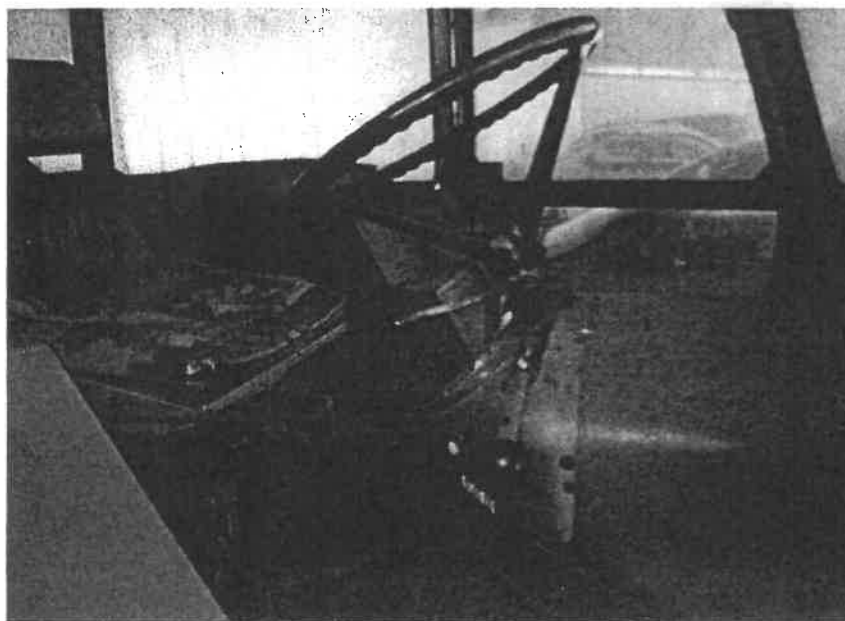
Interiér vozidla vykazuje zvýšené opotřebení, sedačka řidiče je opotřebovaná, dožilá.

obr. 2 : Interiér - detail

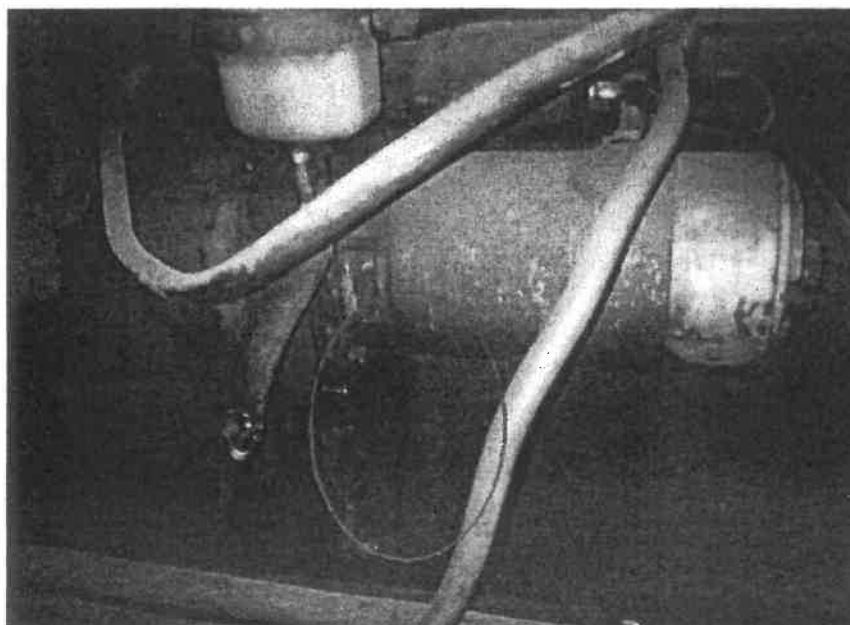
Traktor má propadlou STK. Během provozu v minulých letech došlo k poškození motoru - nárazem do pevné překážky praskl blok motoru. Traktor již není přes rok provozován, údržba není prováděna.

Elektroinstalace je dožilá. Motor vykazuje zjevnou závadu - prasklý blok na pr.straně.

obr. 3 : Blok motoru - detail

Vozidlo není funkční, je dožilé, ekonomicky neopravitelné, bude oceněn zbytek vozidla, na ND.
